## RAPPORT FINAL

ÉVALUATION ENVIRONNEMENTALE DE  
SITE – PHASE I

PROJET DE TRAMWAY – TRONÇON 5  
AVENUE ROLAND-BEAUDIN ENTRE LE  
CHEMIN DES QUATRE-BOURGEOIS ET LE  
BOULEVARD HOCHELAGA,  
ARRONDISSEMENT DE SAINTE-FOY-  
SILLERY-CAP-ROUGE  
QUÉBEC, QUÉBEC

CODE CLIENT : **QUEBEC104**  
N/D : **E7-14-1664-22**

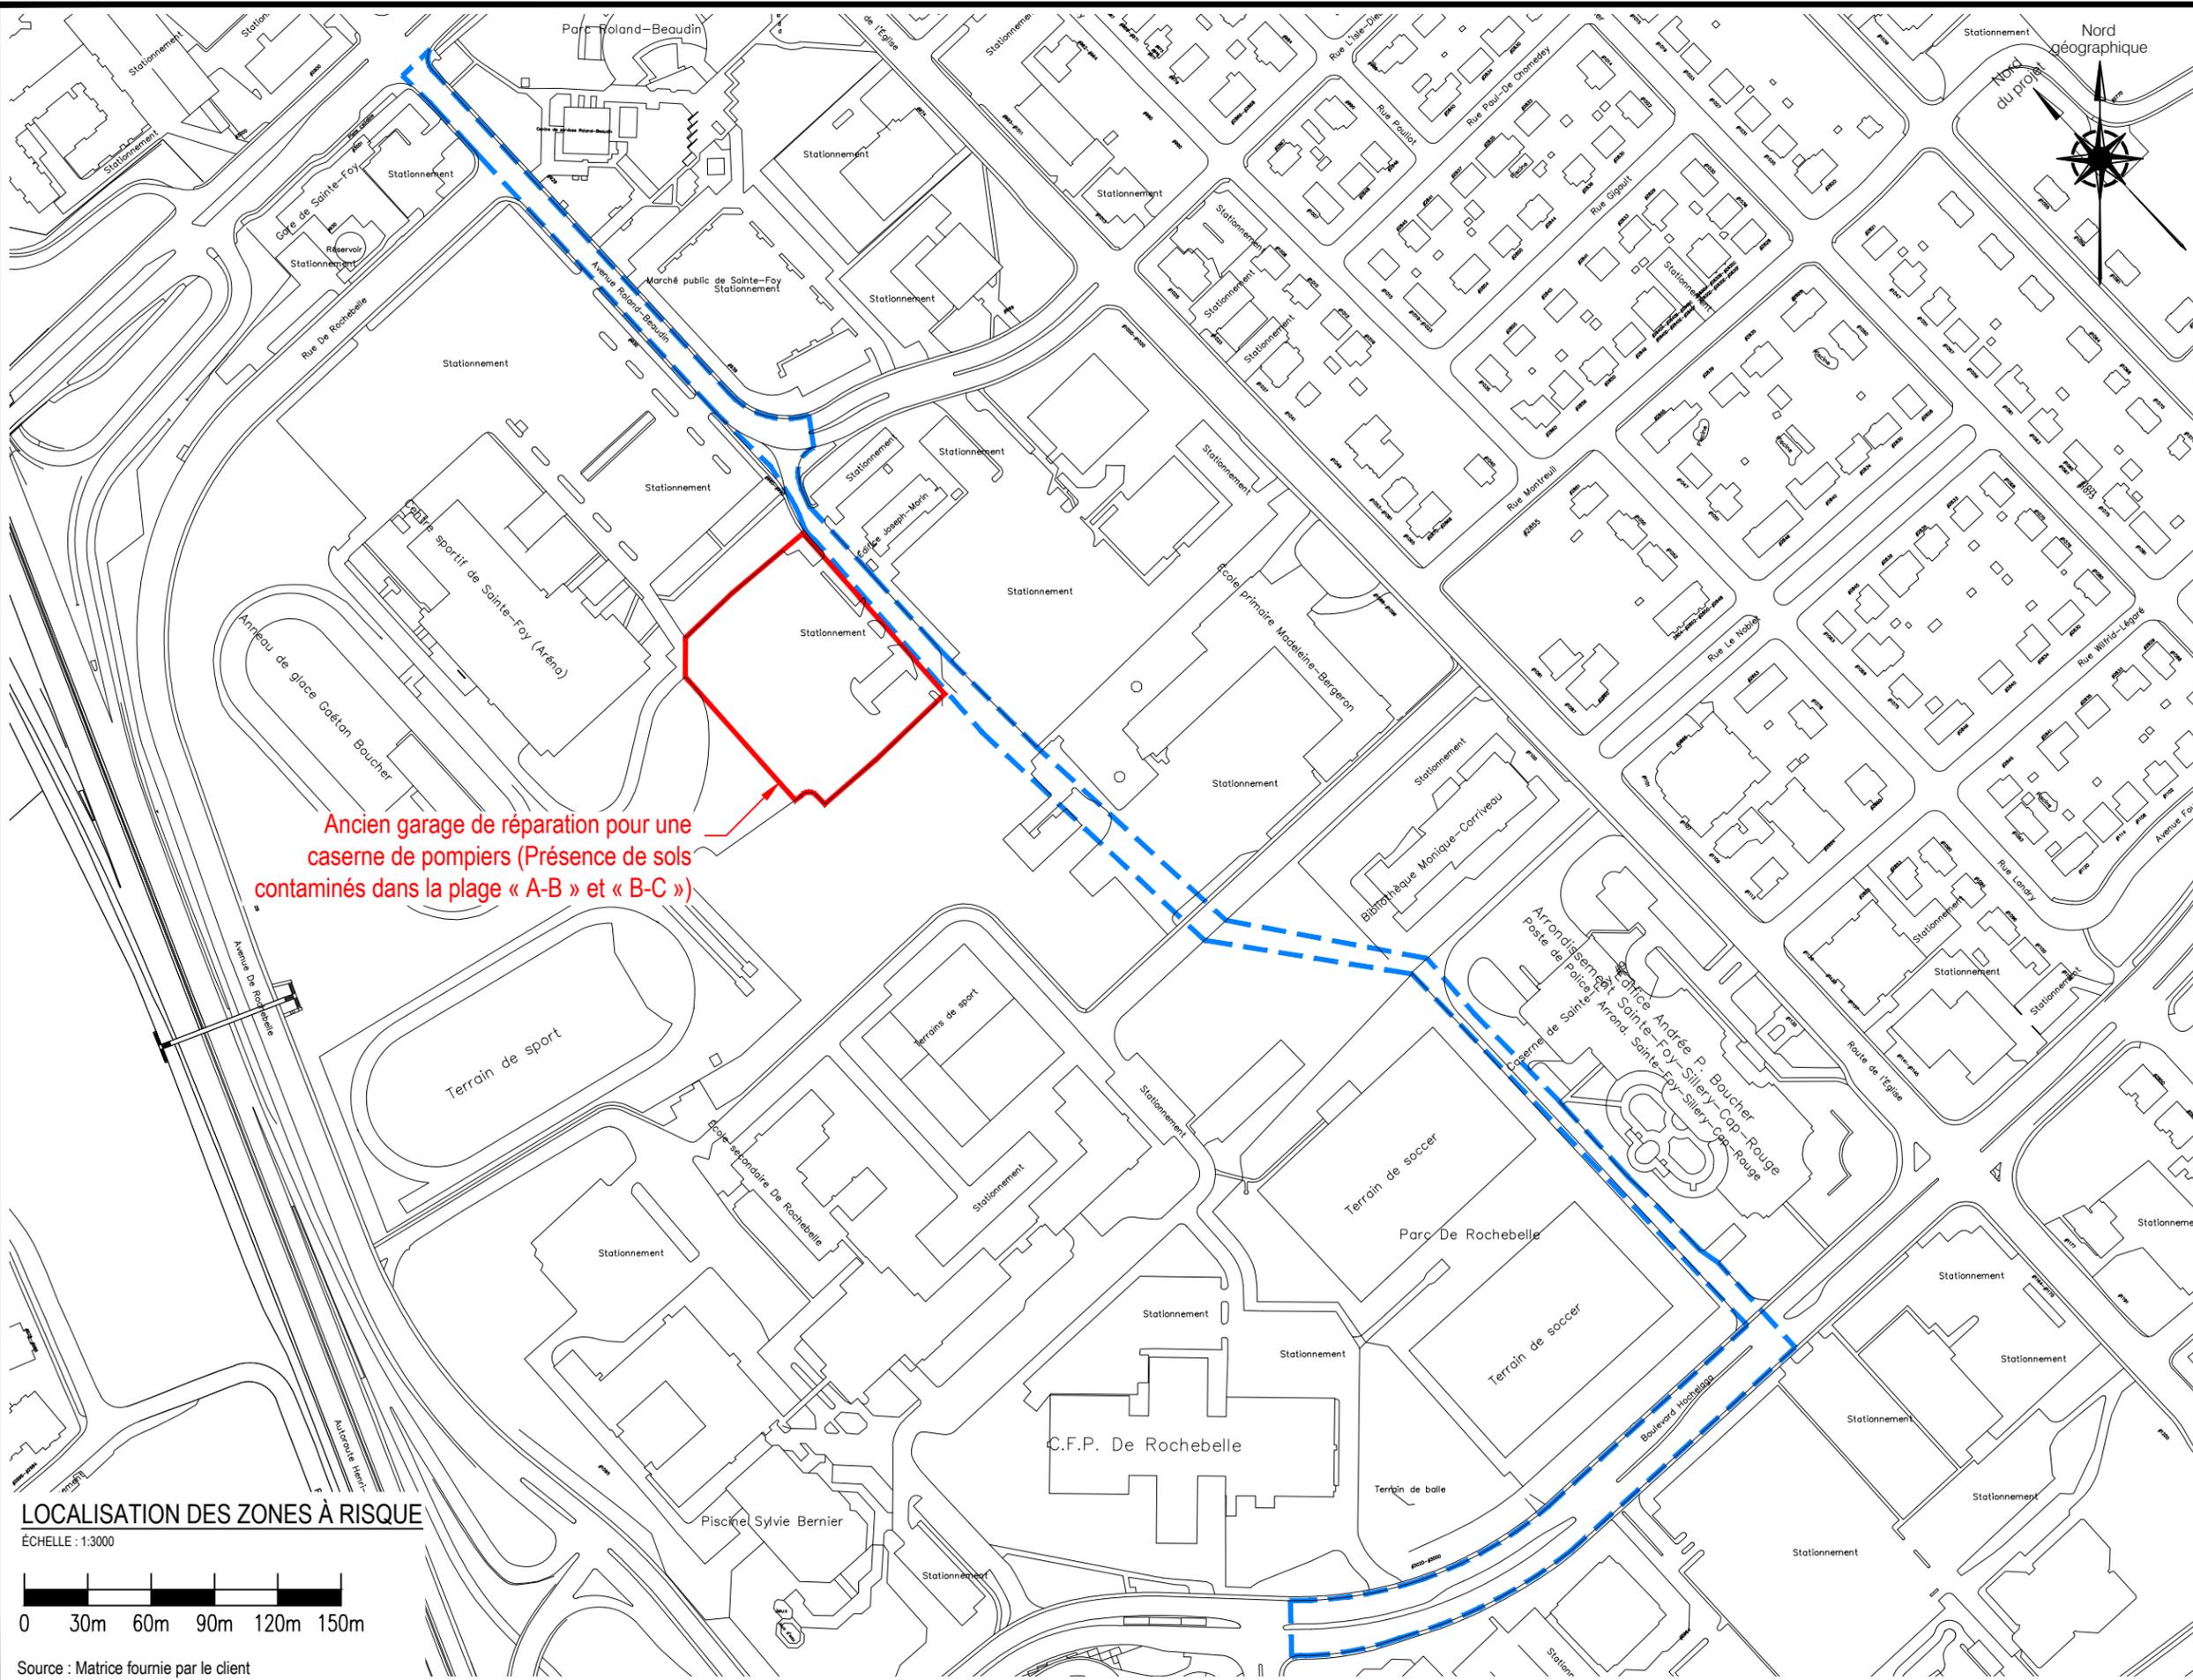
**FIGURE FIG-02 : LOCALISATION DES ZONES À RISQUE**

Ancien garage de réparation pour une caserne de pompiers (Présence de sols contaminés dans la plage « A-B » et « B-C »)

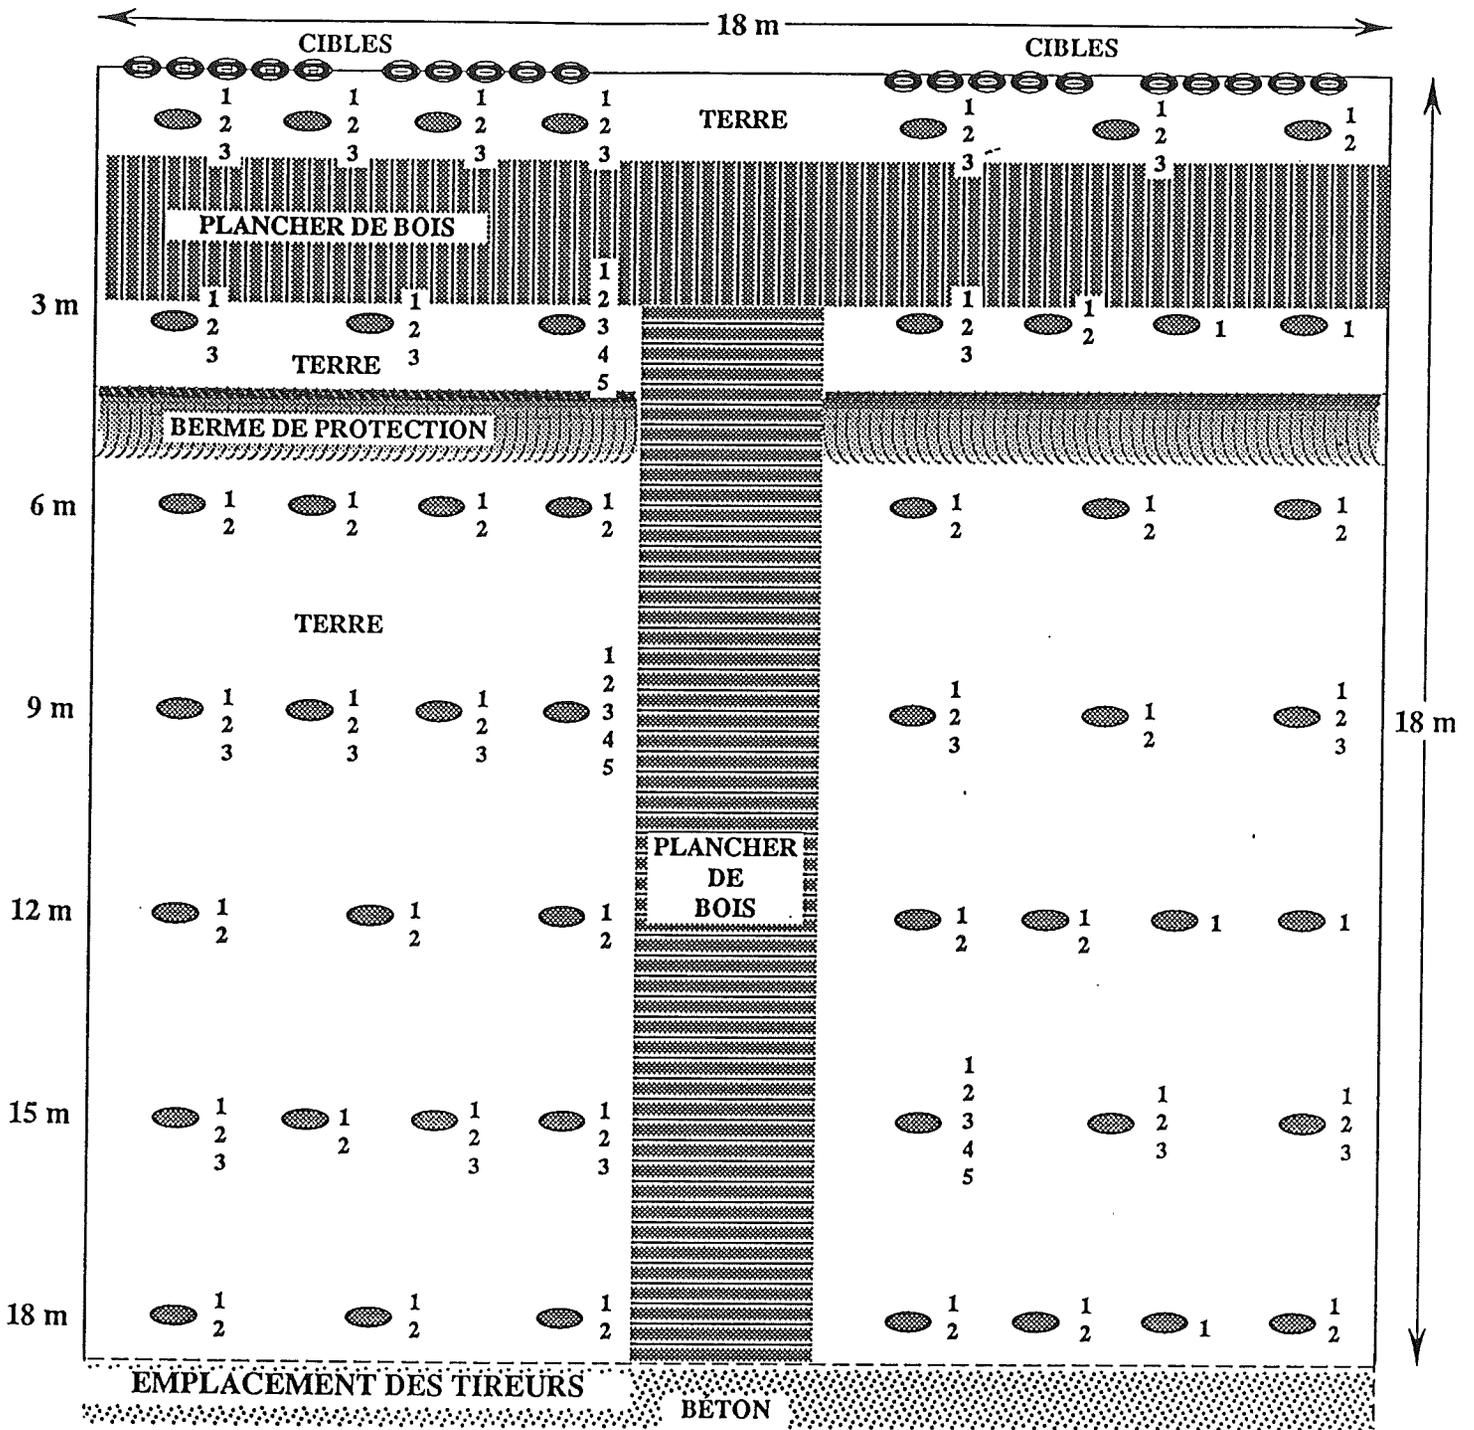
- De façon générale, le secteur le plus problématique, tant du point de vue des teneurs dosées en plomb que de l'étendue en profondeur de la contamination, est celui compris entre les cibles et la berme de protection. Aux niveaux 2 et 3, les concentrations dépassent presque toutes 12 000 mg/kg et se maintiennent au-dessus de 800 mg/kg à 75 centimètres de profondeur (niveau 5);

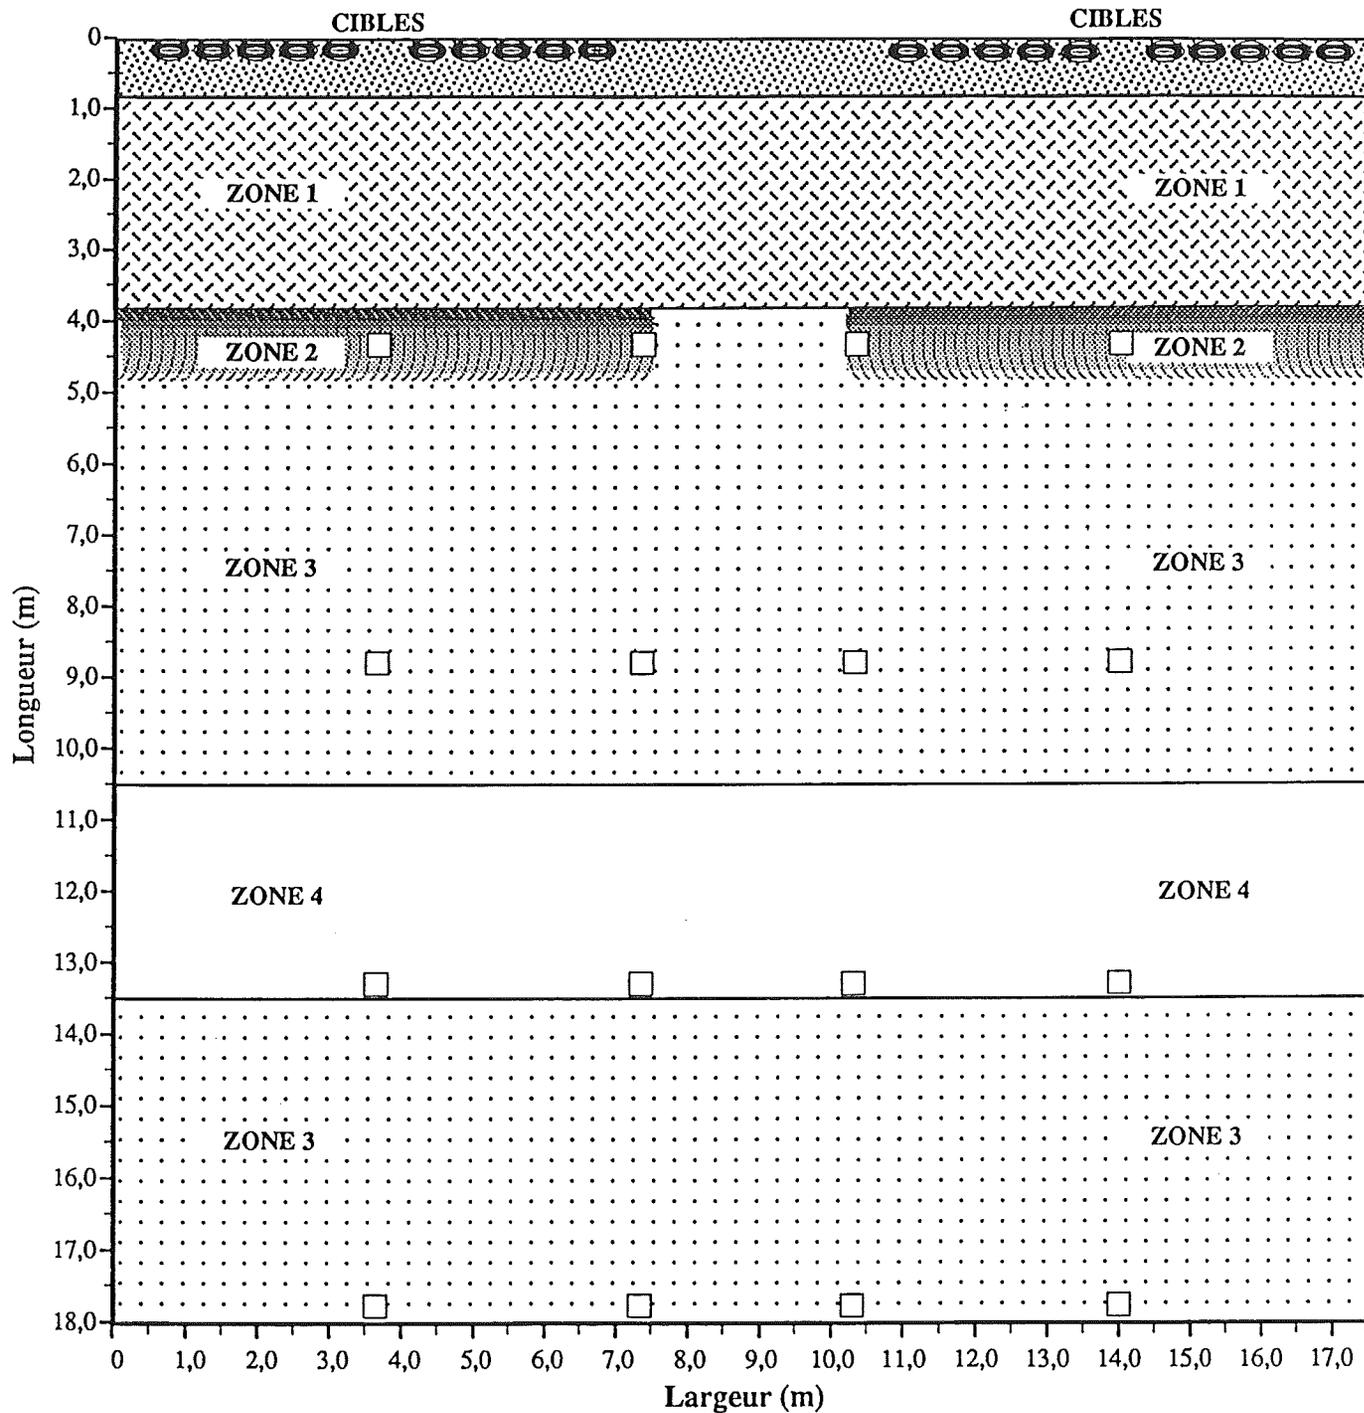
**FIGURE 3A**

Zones d'excavation					
		Profondeur (m)	Largeur (m)	Longueur (m)	Volume (m <sup>3</sup> )
	ZONE 1	0.45	17.5	3.0	23.6
	ZONE 2	0.30	15.0	1.0	4.5
	ZONE 3	0.07	17.5	10.5	13.0
	ZONE 4	0.30	17.5	3.0	15.75
	CIBLES	0.12	17.5	0.8	1.68
				<b>SOUS-TOTAL</b>	<b>58.53</b>
				Trous d'échantillonnage	4
				<b>TOTAL</b>	<b>62.5 m<sup>3</sup></b>
