***Tramway de Québec
Évaluation d'intérêt patrimonial
Rapport synthèse***

Le tramway de Québec ***Évaluation du patrimoine bâti*** **Rapport synthèse**

Rapport synthèse

11 novembre 2022

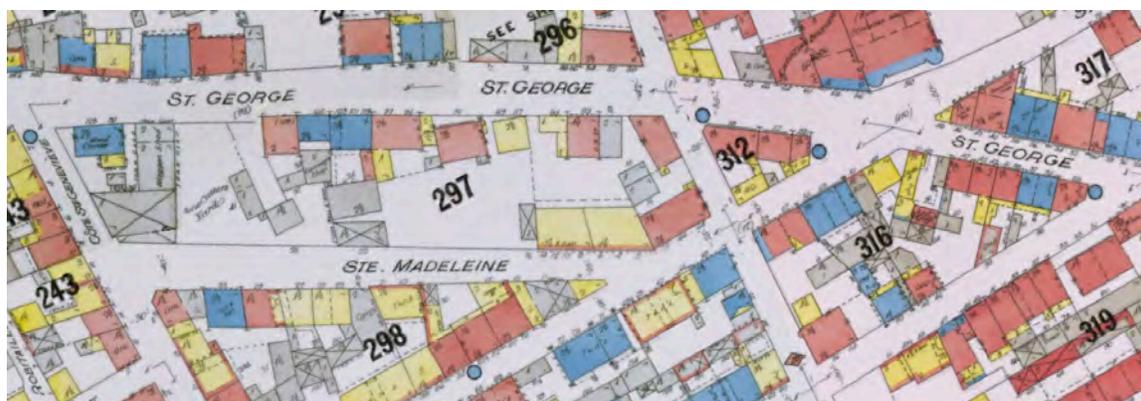
Extrait du plan d'assurance incendie réalisé en 1898, un des plans anciens utilisé pour la datation des édifices. Goad, Charles Edward, *Insurance plan of the City of Quebec, Canada [volume I]*, 1898, assemblage des feuillets 22, 26 et 27. BAnQ

Parmi eux, figurent les permis de construction, les plans anciens (principalement ceux réalisés à l'origine pour fins d'assurance incendie à la fin du 19^e siècle et au cours de la première moitié du 20^e siècle)⁴, des répertoires d'adresses et les photos aériennes (de 1948 à nos jours).
