# RÉSEAU STRUCTURANT DE TRANSPORT EN COMMUN ÉVALUATION DU PATRIMOINE BÂTI – TRACÉ DU TRAMWAY

## RAPPORT TRONÇON 15 Mai 2020

## RÉSEAU STRUCTURANT DE TRANSPORT EN COMMUN ÉVALUATION DU PATRIMOINE BÂTI – TRACÉ DU TRAMWAY

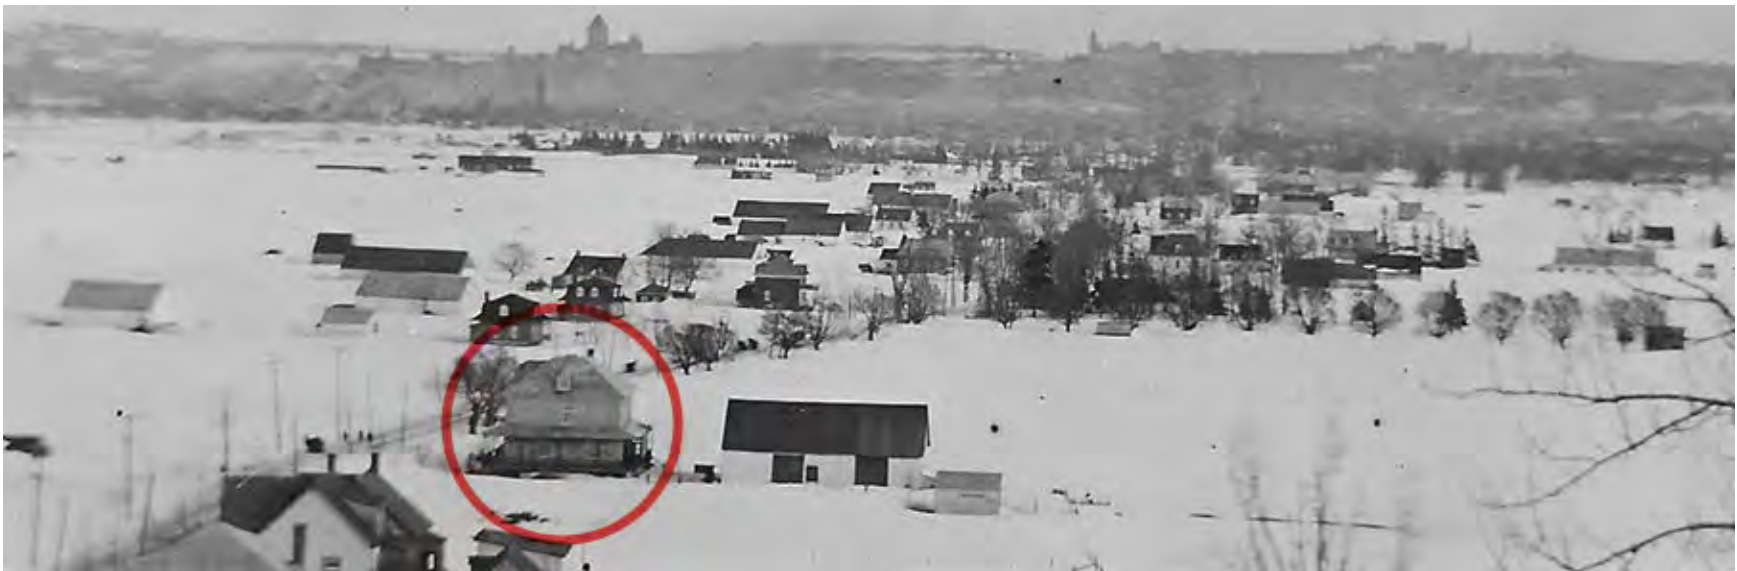
Figure 07

Les abords de la 1<sup>re</sup> Avenue après 1913 et, identifié par un cercle, l'actuel 5385, 1<sup>re</sup> Avenue. Collection des Pères eudistes.

Depuis fin du 19<sup>e</sup> siècle, une voie ferrée traverse d'est en ouest le territoire de Charlesbourg et celui du secteur de l'Auvergne en particulier. Il s'agit aujourd'hui du parcours du corridor des Cheminots. La comparaison de la photo précédente avec celle-ci permet de constater la disparition de la plupart des bâtiments secondaires agricoles et la densification des abords de la 1<sup>re</sup> Avenue.

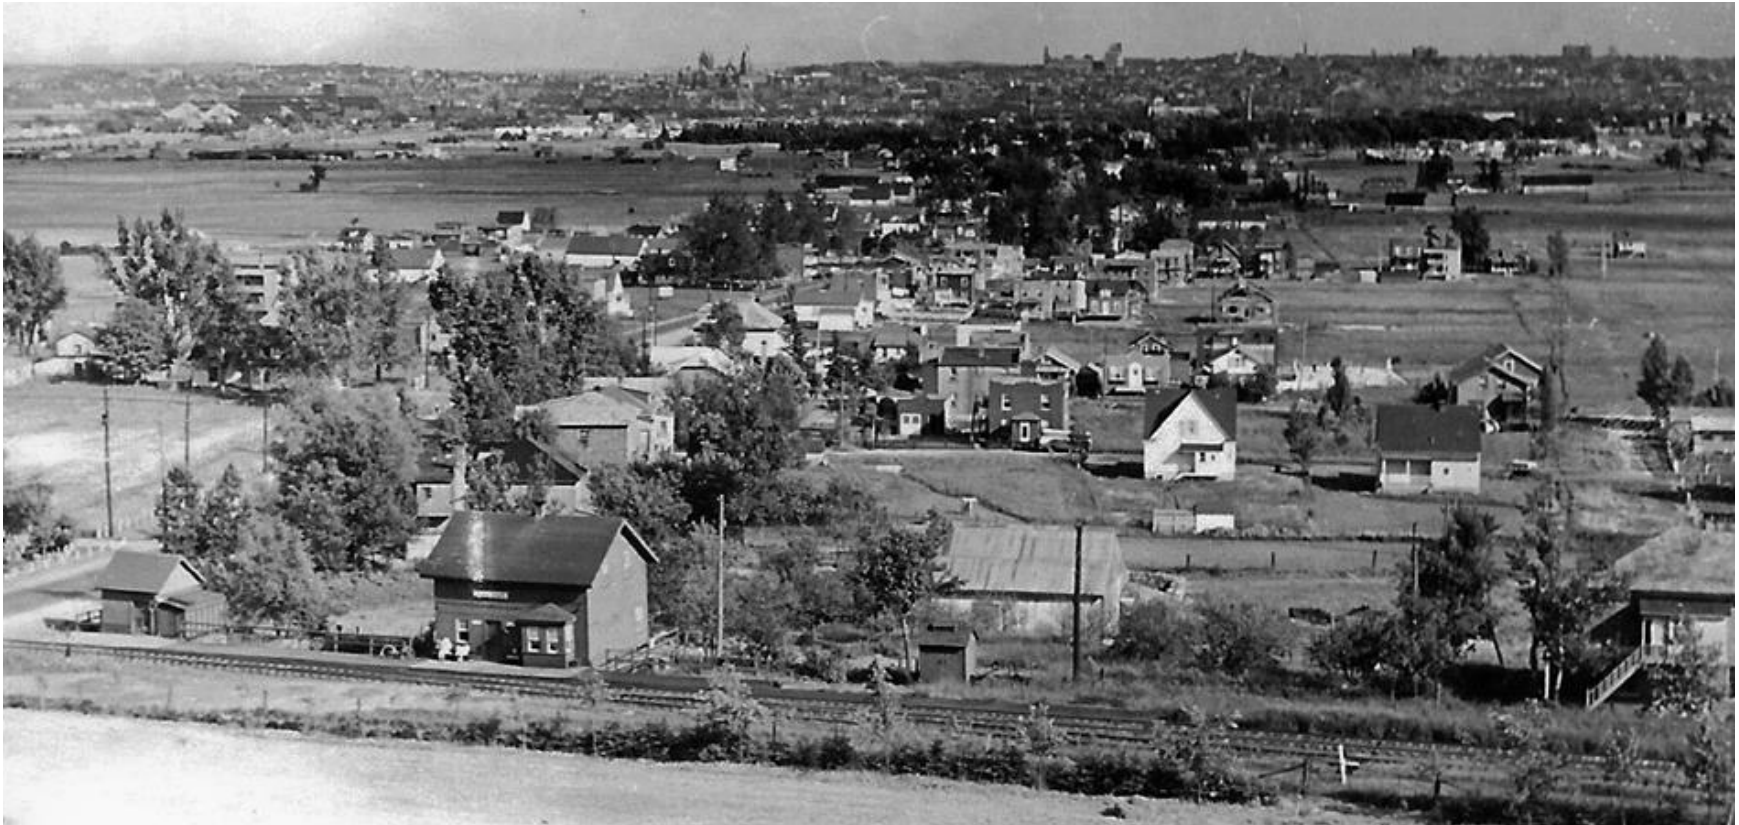
Figure 08  
La voie ferrée qui traverse la 1<sup>re</sup> Avenue et la gare qui dessert les voyageurs. Vers 1930-1940. Collection des Pères eudistes.

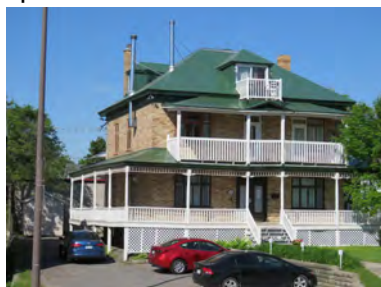
IMG\_2712.jpg

### Maison Charles-François-Xavier-Villeneuve

5385 1re Avenue

État physique

**Supérieur**

Valeur d'authenticité

**Supérieure**

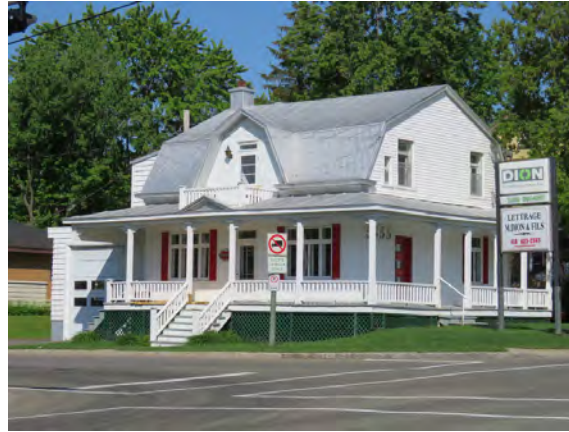
Le 5385, 1<sup>re</sup> Avenue, une maison mansardée, date de 1894-1895. Photo : IMG\_2717.jpg

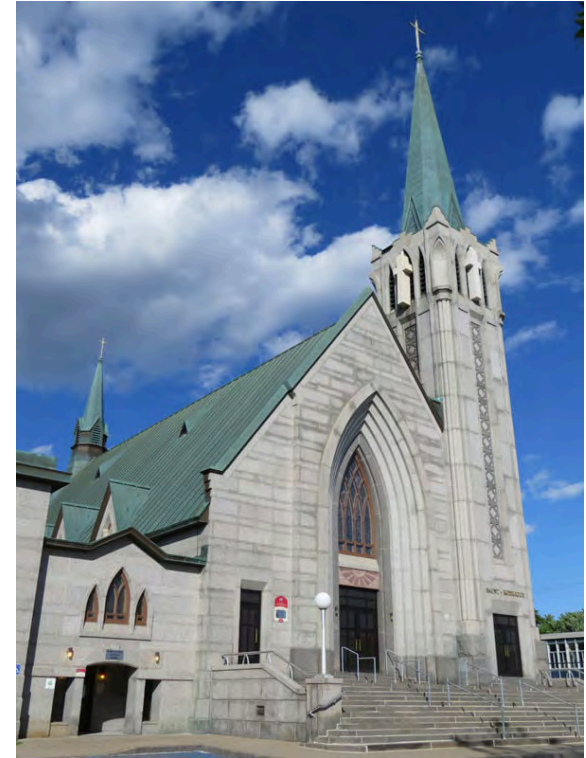
L'Église Saint-Rodrigue, au 4750, 1<sup>re</sup> Avenue, a été construite en 1962-1963 sur un soubassement bâti en 1946-1947. L'architecte René Blanchet en a conçu les plans. Il a opté pour un style gothique moderne. Aussi, le temple, revêtu de granit et de cuivre, est singularisé par un haut clocher implanté latéralement. Un presbytère est annexé à l'église Saint-Rodrigue qui n'est pas « impactée » par parcours du tramway. Photo : IMG\_2646.jpg

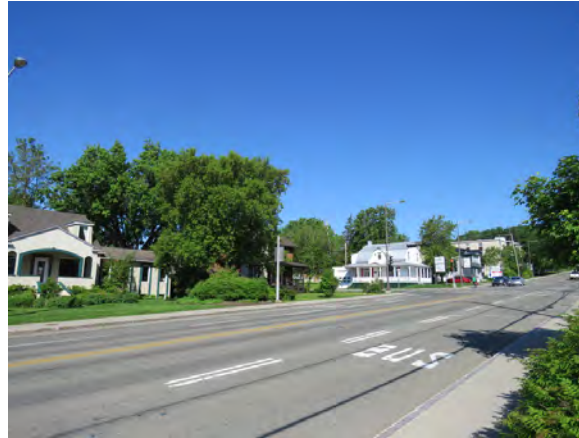
La 1<sup>re</sup> Avenue, vers le nord-ouest, à partir de la 54<sup>e</sup> rue. On peut apercevoir le 5385, 1<sup>re</sup> Avenue. Photo : IMG\_2715.jpg

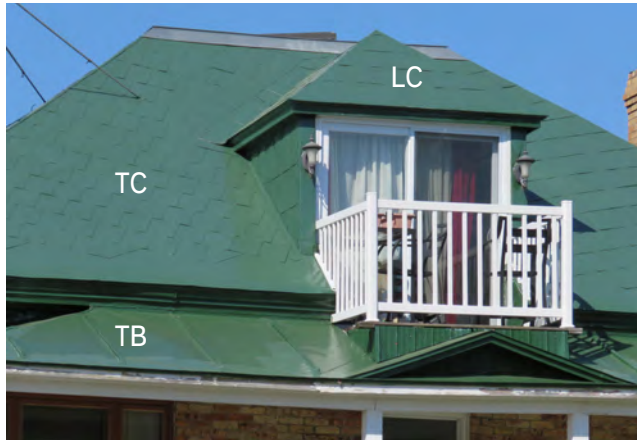
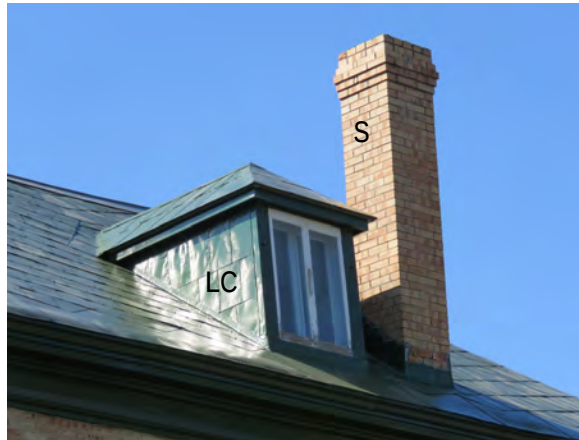
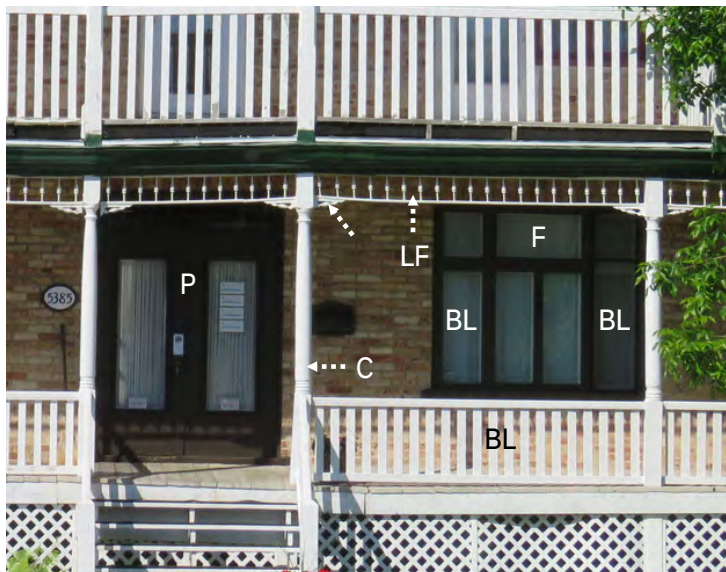
Le 5385, 1<sup>re</sup> Avenue. Photos : IMG\_2708.jpg, IMG\_2709.jpg, IMG\_2710.jpg et IMG\_2711.jpg

Composantes :

- Revêtement de tôle à la canadienne (TC) sur le toit
- Revêtement de tôle à baguettes (TB) sur l'auvent de la galerie
- Lucarne à croupe (LC)
- Revêtement de brique (BR)
- Souche de cheminée en brique (S)
- Fenêtre à battants avec imposte (F) et baies latérales (BL)
- Porte à double battants (P)
- Aisselier (A)
- Lambrequin à fuseaux (LF)
- Colonnes tournées (C)
- Garde-corps à barreaux (GC)

Dans le cas du 5385, 1<sup>re</sup> Avenue, nous avons attribué la valeur d'authenticité supérieure puisque l'édifice a conservé l'essentiel de ses caractéristiques d'origine, en ce qui a trait aux revêtements de mur et de toit, aux ouvertures et aux saillies. Le garde-corps de l'étage en façade avant et les fenêtres de trois lucarnes constituent les seuls éléments ayant fait l'objet de modifications.

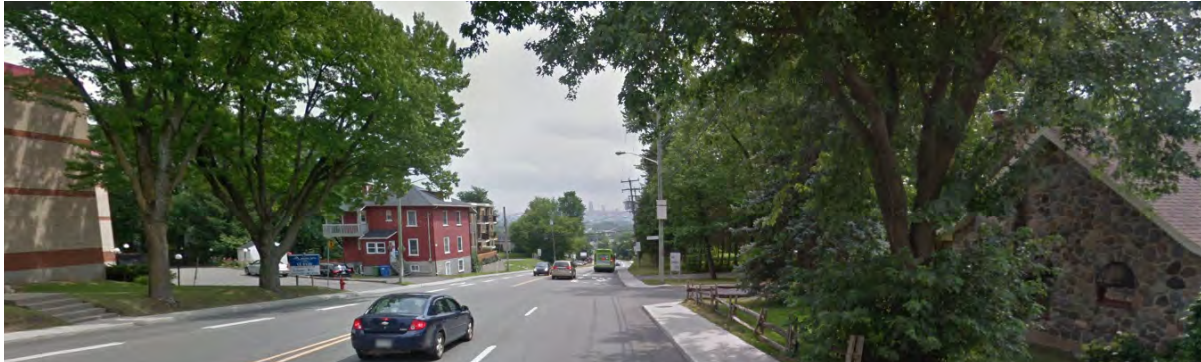
### PERSPECTIVE VISUELLE DIGNE DE MENTION ET INTÉRESSANTE

Entre la 64<sup>e</sup> rue Ouest et la 58<sup>e</sup> rue (Corridor des Cheminots), une séquence visuelle est intéressante vers le sud et digne de mention vers le nord. Cette séquence chevauche les tronçons 15 et 16 à l'étude. Vers le sud, la séquence intéressante combine la présence de percées visuelles vers la silhouette urbaine du promontoire de Québec et l'encadrement du boisé des Eudistes. Cette séquence a été identifiée comme étant « d'intérêt » dans l'inventaire patrimonial de l'Arrondissement de Charlesbourg (Patri-Arch, 2018, page 66 et 67).

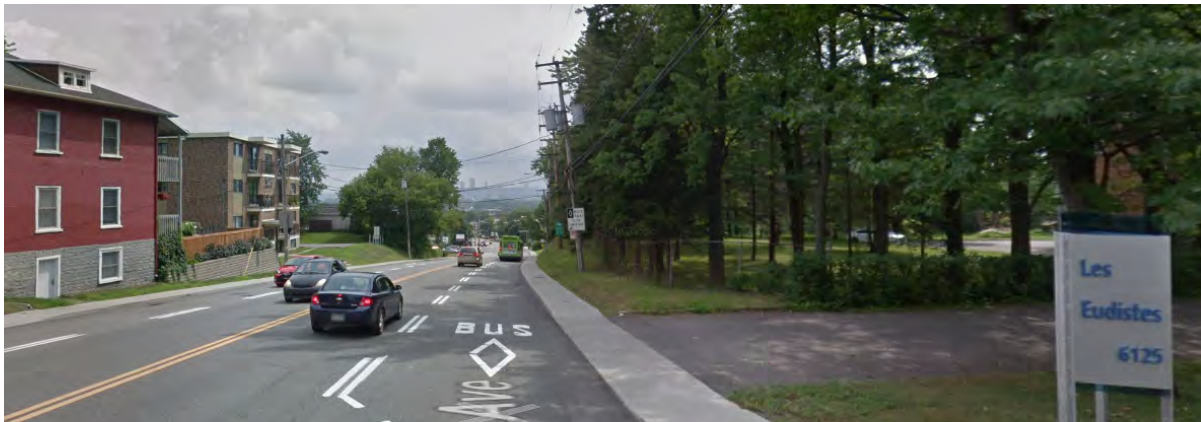
Vers le nord, seule la présence arbustive du terrain des Eudistes révèle une séquence digne de mention, qui pourrait être mise en valeur. La lecture du dénivelé topographique est aussi un élément significatif qui enrichit ces deux séquences visuelles.
