# RÉSEAU STRUCTURANT DE TRANSPORT EN COMMUN ÉVALUATION DU PATRIMOINE BÂTI – TRACÉ DU TRAMWAY

## RAPPORT TRONÇON 1 Mai 2020

## RAPPORT TRONÇON 1

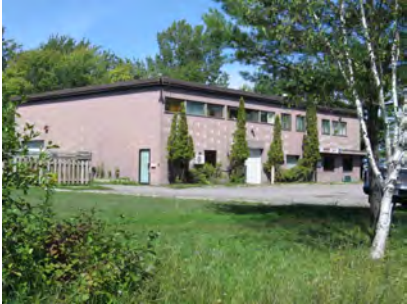
| Type architectural GPTM | | IMG_5329.jpg | |

| 860 boulevard de la Chaudière | | Tronçon 1 | |
| Catégorie de bien: Bâtiment sans intérêt patrimonial | | Fiche GPTM 201889 | |
| État physique GPTM | | | |
| Bon | | | |

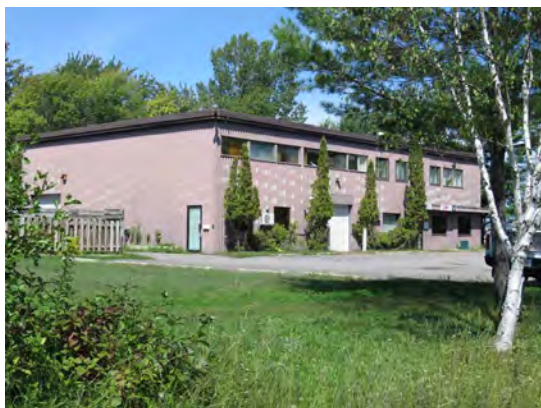
Le 860, boulevard de la Chaudière.

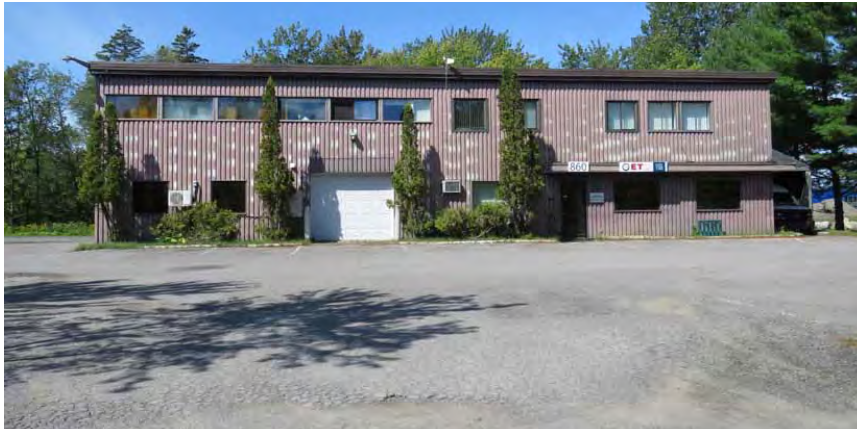
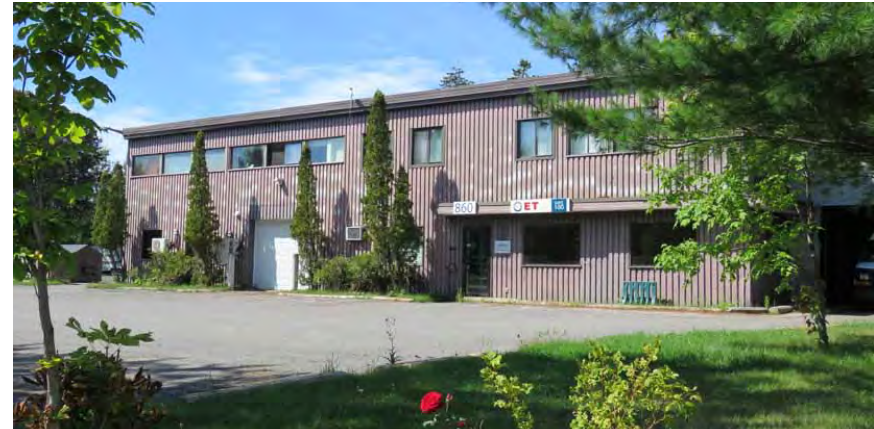
Façade avant du 860, boulevard de la Chaudière.

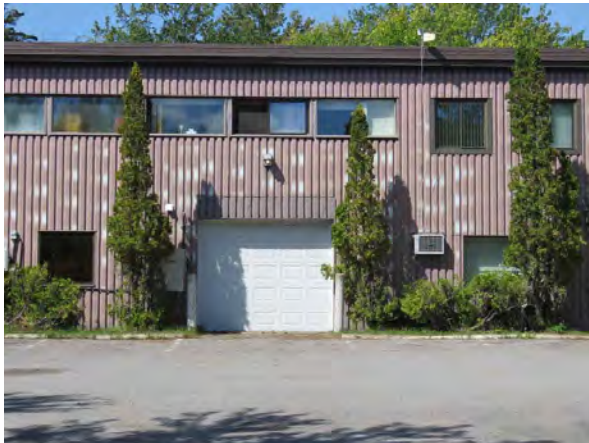
Détail du revêtement et des ouvertures : tôle profilée et ouvertures métalliques du 860, boulevard de la Chaudière.

Le 860, boulevard de la Chaudière n'a vraisemblablement pas connu beaucoup de modifications au fil du temps. La tôle émaillée du revêtement mural semble être celle d'origine, selon les données des permis de construction. Il en est vraisemblablement ainsi pour les ouvertures. Aussi lui avons-nous attribué la deuxième cote, sur une possibilité de quatre, la cote « supérieure ».

Le 860, boulevard de la Chaudière semble offrir globalement un assez bon état physique. Mais nous avons observé une certaine usure ou détérioration du parement extérieur, perceptible par des traces blanches. Aussi son état physique est passable, la troisième cote sur une possibilité de quatre, selon la terminologie du ministère de la Culture et des Communications.
