ÉVALUATION ENVIRONNEMENTALE DE  
SITE – PHASE I

PROJET DE TRAMWAY – TRONÇON 8  
RUE DE L'UNIVERSITÉ ET BOULEVARD  
RENÉ-LÉVESQUE OUEST ENTRE LES  
AVENUES DE LA MÉDECINE ET MYRAND,  
ARRONDISSEMENT DE  
SAINTE-FOY-SILLERY-CAP-ROUGE  
QUÉBEC, QUÉBEC

CODE CLIENT : **QUEBEC104**  
N/D : **E7-14-1664-23**

Janvier 2019

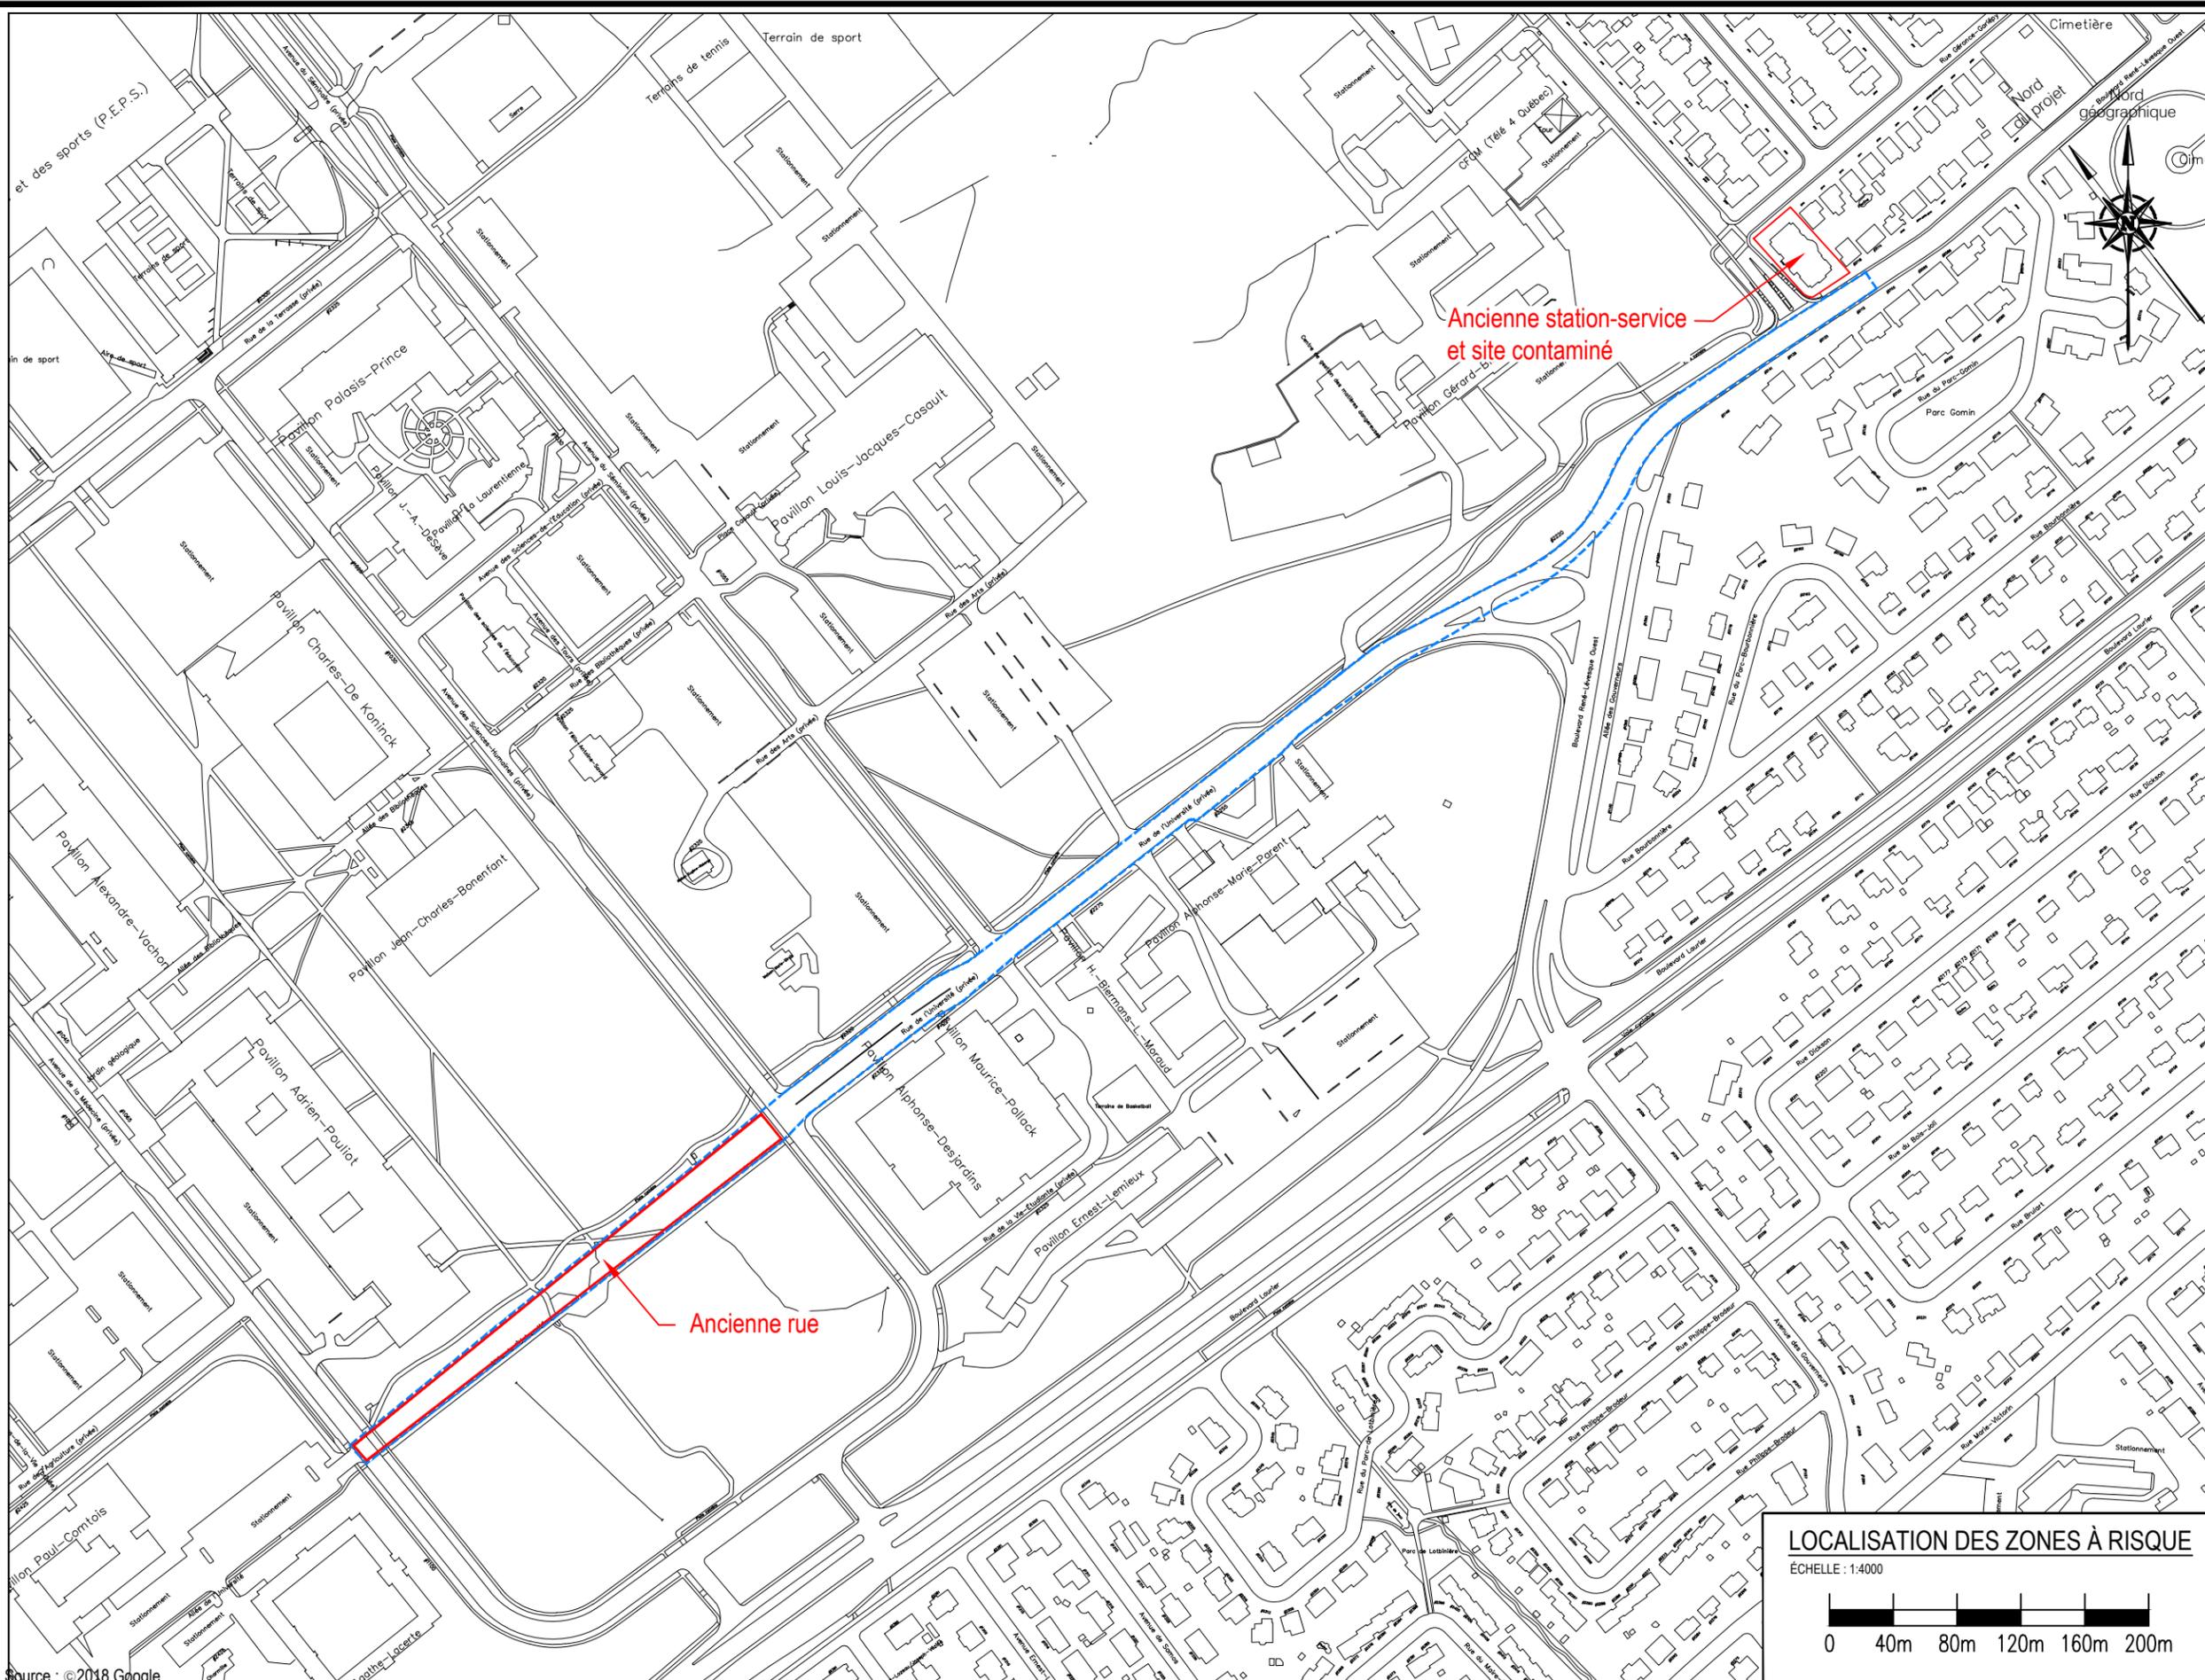
**FIGURE FIG-02 : LOCALISATION DES ZONES À RISQUE**

- - - Limites de la zone à l'étude
- Zone à risque

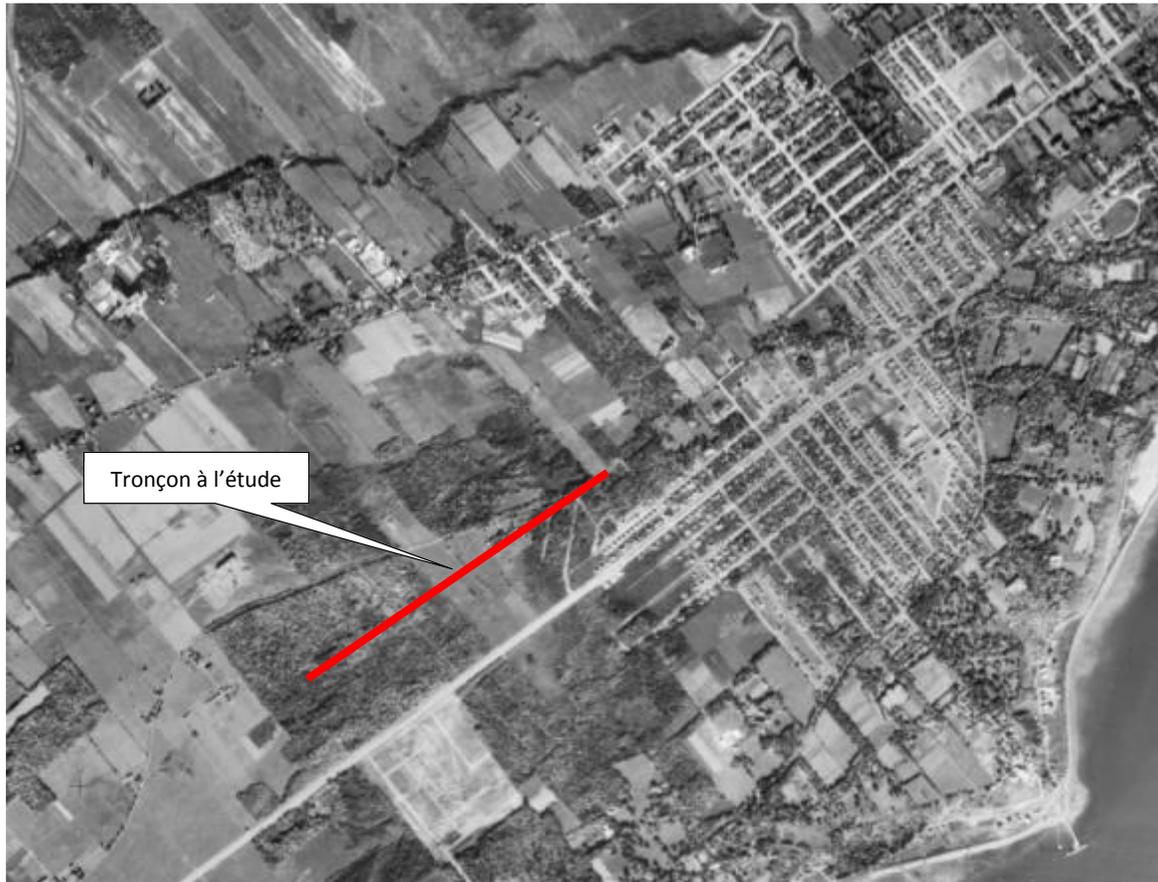
**EXTRAIT DE LA PHOTOGRAPHIE AÉRIENNE DE 1948**

La photographie aérienne de **1948** montre que le site à l'étude et ses voisins sont à usage agricole ou couvert d'une forêt. Le boulevard René-Lévesque Ouest est présent sur la portion est du site à l'étude.

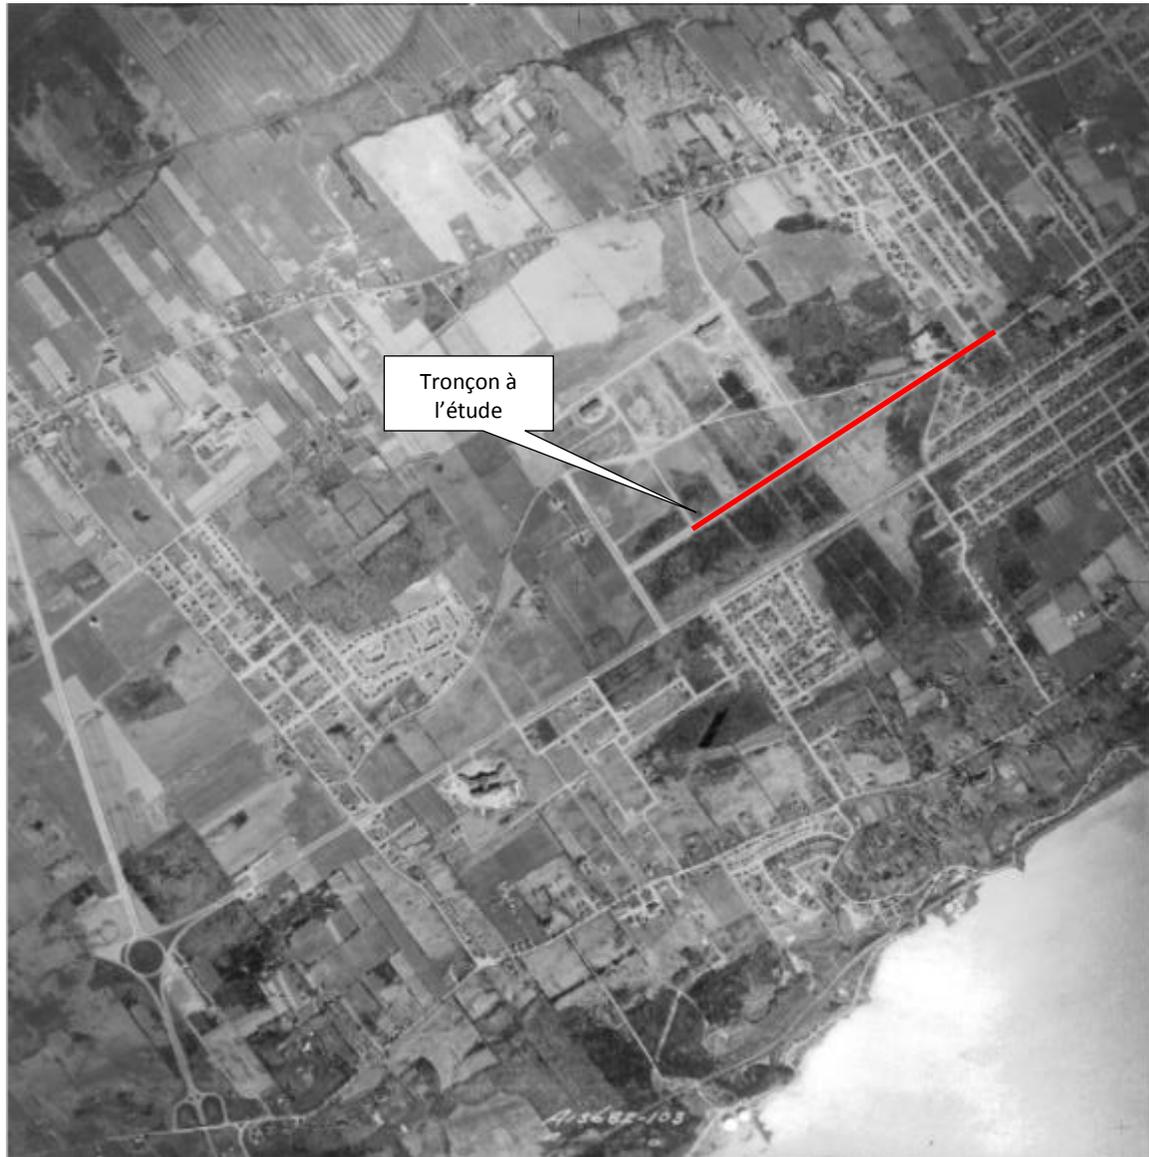
**EXTRAIT DE LA PHOTOGRAPHIE AÉRIENNE DE 1953**

La photographie aérienne de **1953** montre que la rue de l'Université est présente sur le site à l'étude, entre l'avenue de la Médecine, présente à l'ouest, et le boulevard René-Lévesque Ouest à l'est. L'avenue des Gouverneurs est présente au sud de l'intersection de la rue de l'Université et du boulevard René-Lévesque Ouest. Un grand bâtiment est présent à environ 100 m au nord de l'intersection de la rue de l'Université et de l'avenue des Gouverneurs. L'avenue Myrand est présente à la limite est du tronçon à l'étude.

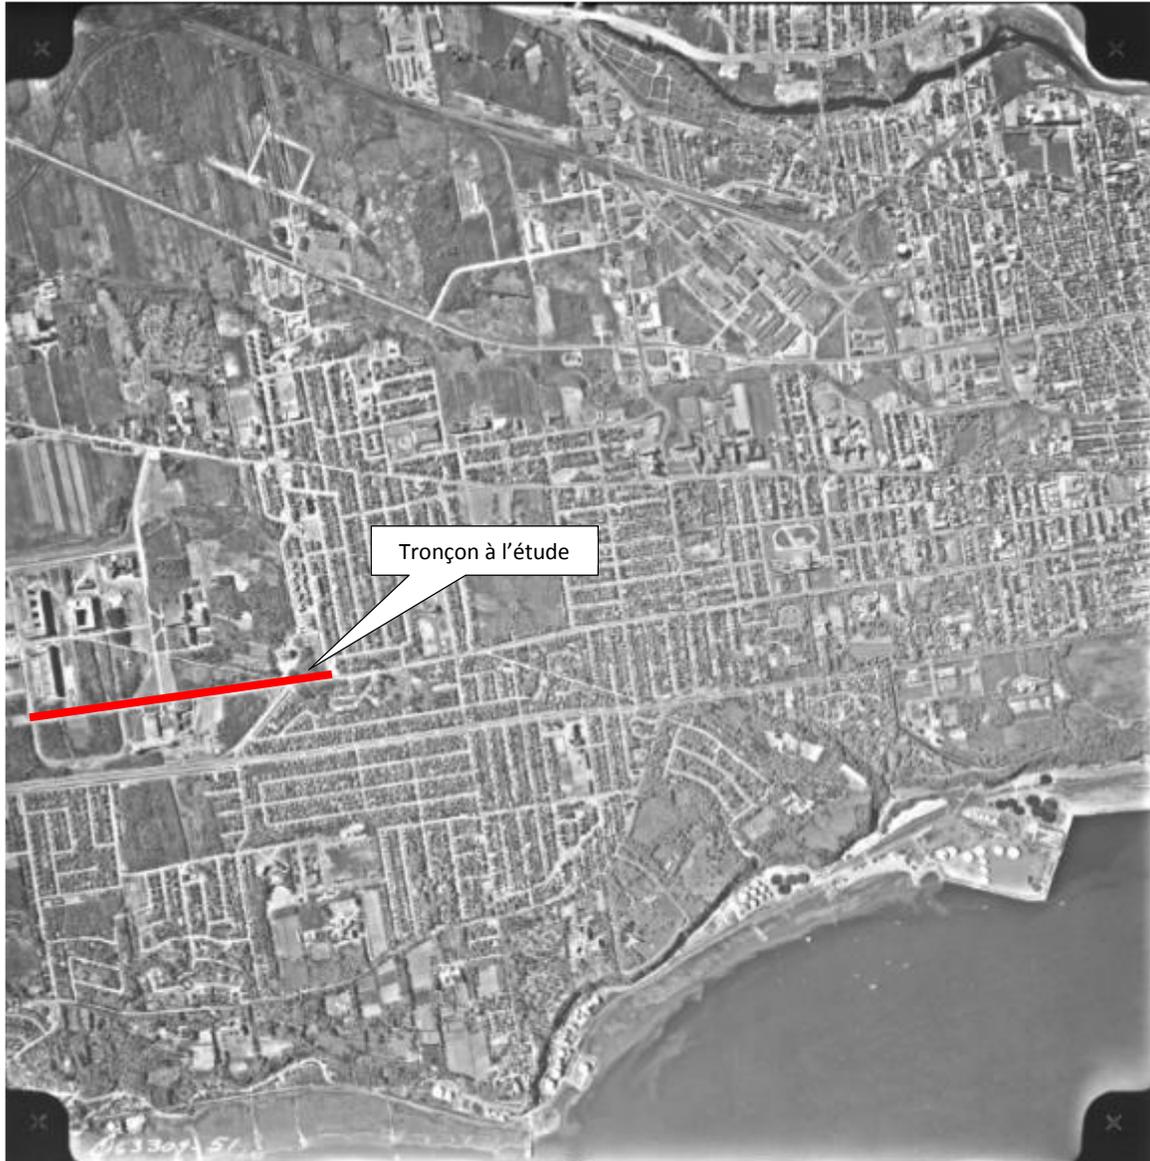
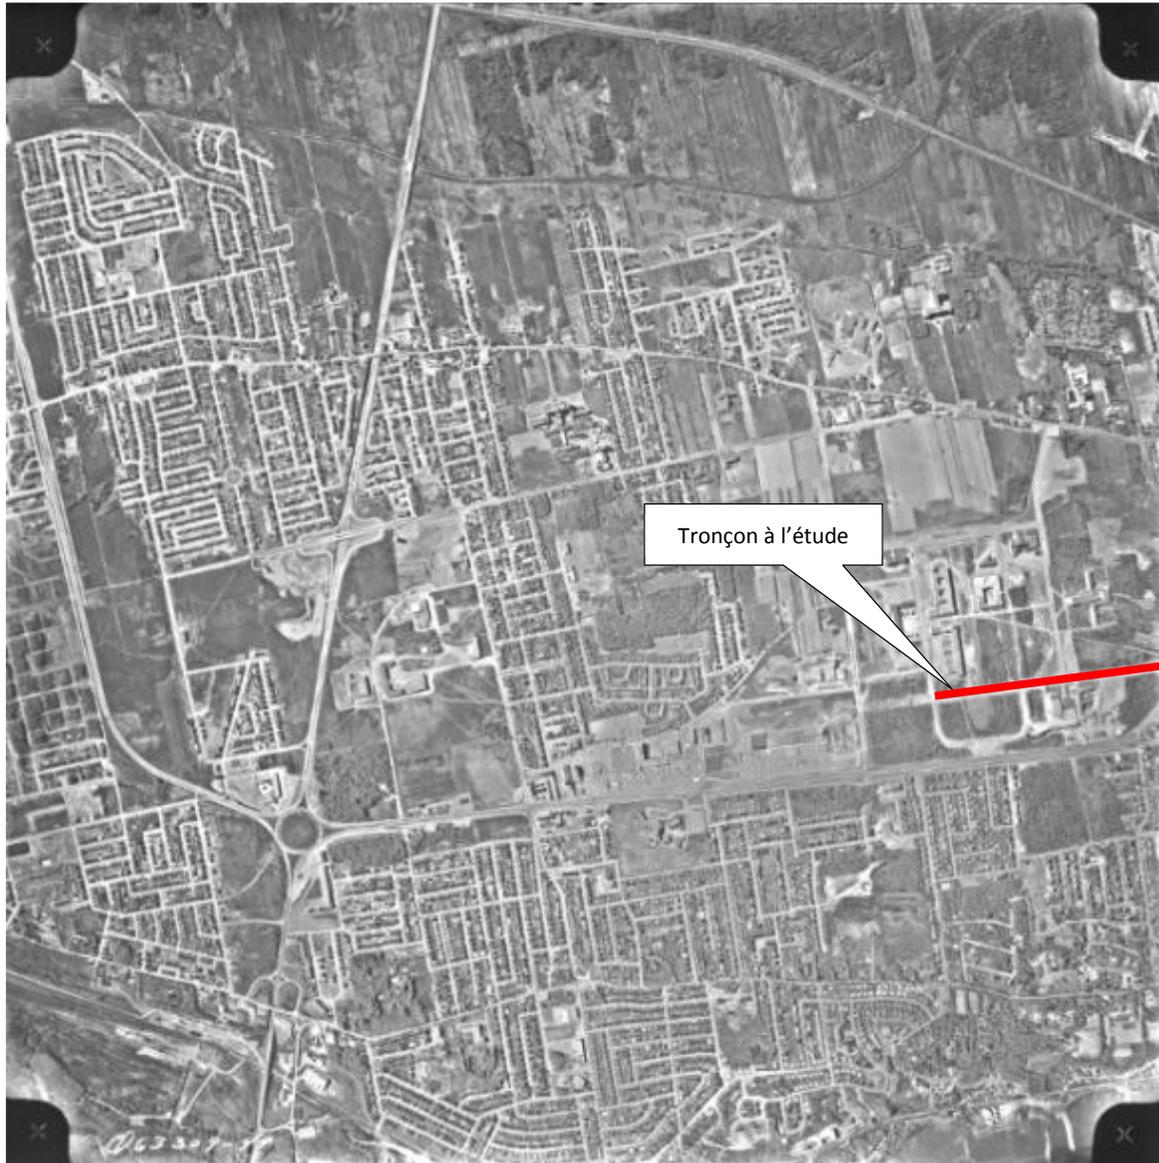
**EXTRAIT DE LA PHOTOGRAPHIE AÉRIENNE DE 1963**

Les photographies aériennes de **1963** ne montrent aucun changement notable sur le site à l'étude. Plusieurs pavillons de l'Université Laval sont présents dans le secteur. Un secteur résidentiel est présent au sud du boulevard René-Lévesque Ouest entre les avenues des Gouverneurs et Myrand. Les avenues de la Médecine et des Sciences Humaines sont présentes dans leur configuration actuelle à l'ouest et au sud respectivement de la rue de l'Université. Un bâtiment, incluant une station-service avec probablement un garage de mécanique, est présent au coin nord-est l'intersection de l'avenue Myrand et du boulevard René-Lévesque Ouest.

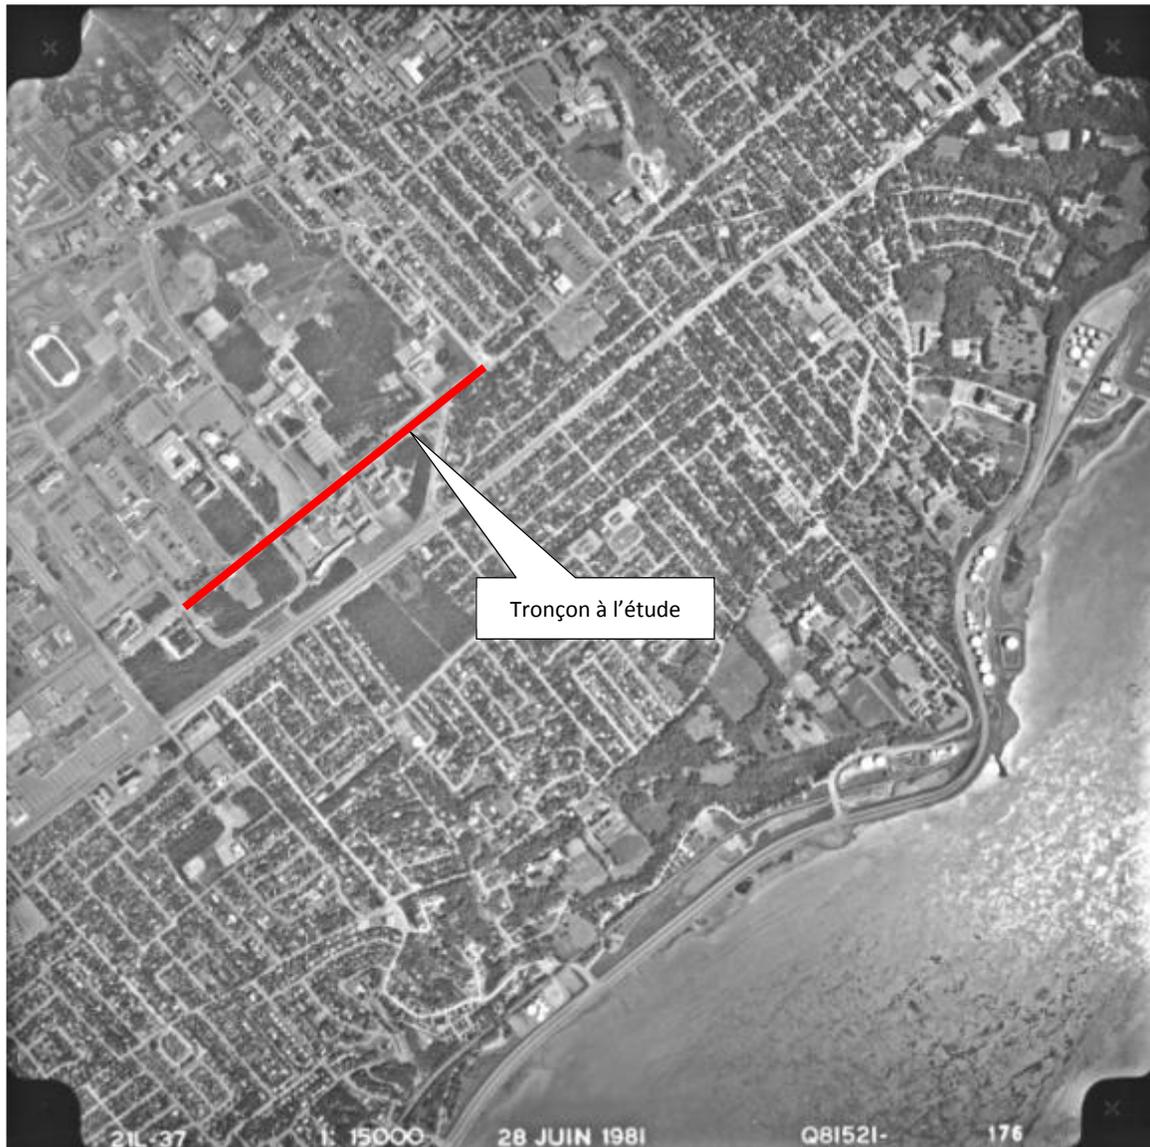
**EXTRAIT DE LA PHOTOGRAPHIE AÉRIENNE DE 1981**

La photographie aérienne de **1981** montre que la portion de la rue de l'Université entre les avenues de la Médecine et des Sciences Humaines n'est plus présente et a fait place à un espace vert avec des sentiers piétonniers et/ou pistes cyclables. Plusieurs espaces de stationnement sont présents au nord de la portion centrale du site. L'intersection entre la rue de l'Université, l'avenue des Gouverneurs et le boulevard René-Lévesque Ouest a sa configuration actuelle. Le bâtiment au nord de ce secteur n'est plus présent et un nouveau bâtiment universitaire est présent à environ 60 m au nord-est de l'intersection de la rue de l'Université et de l'avenue des Gouverneurs.

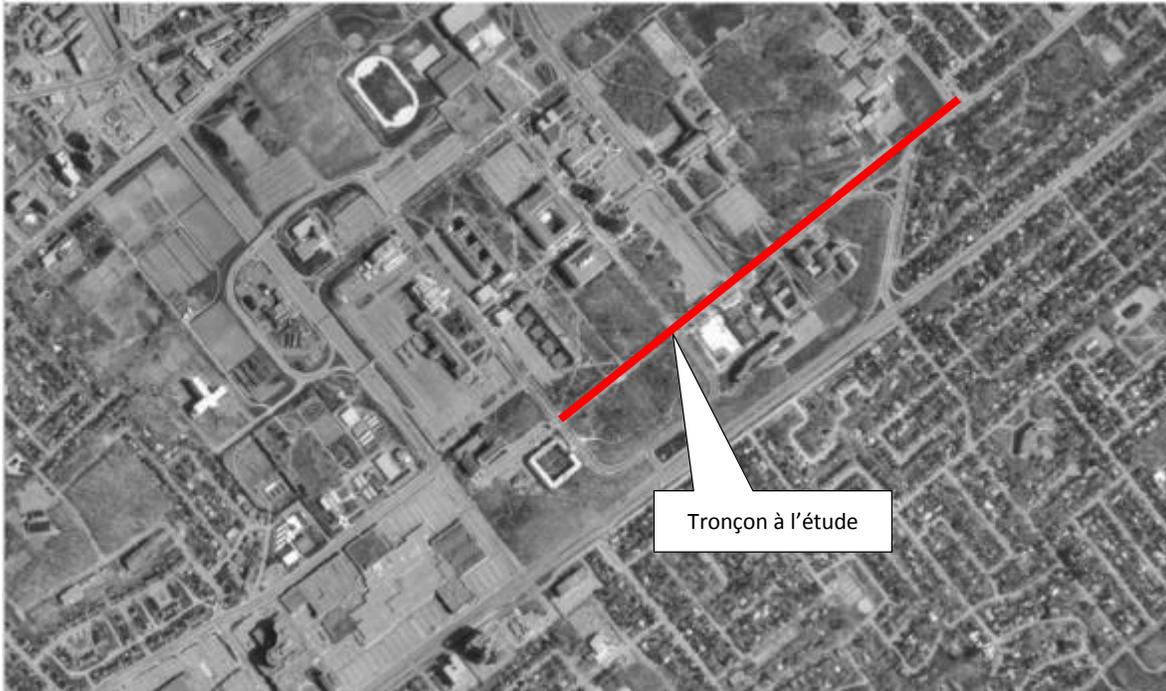
**EXTRAIT DE LA PHOTOGRAPHIE AÉRIENNE DE 1994**

La photographie aérienne de **1994** ne montre aucun changement notable sur le site à l'étude ou le secteur environnant.

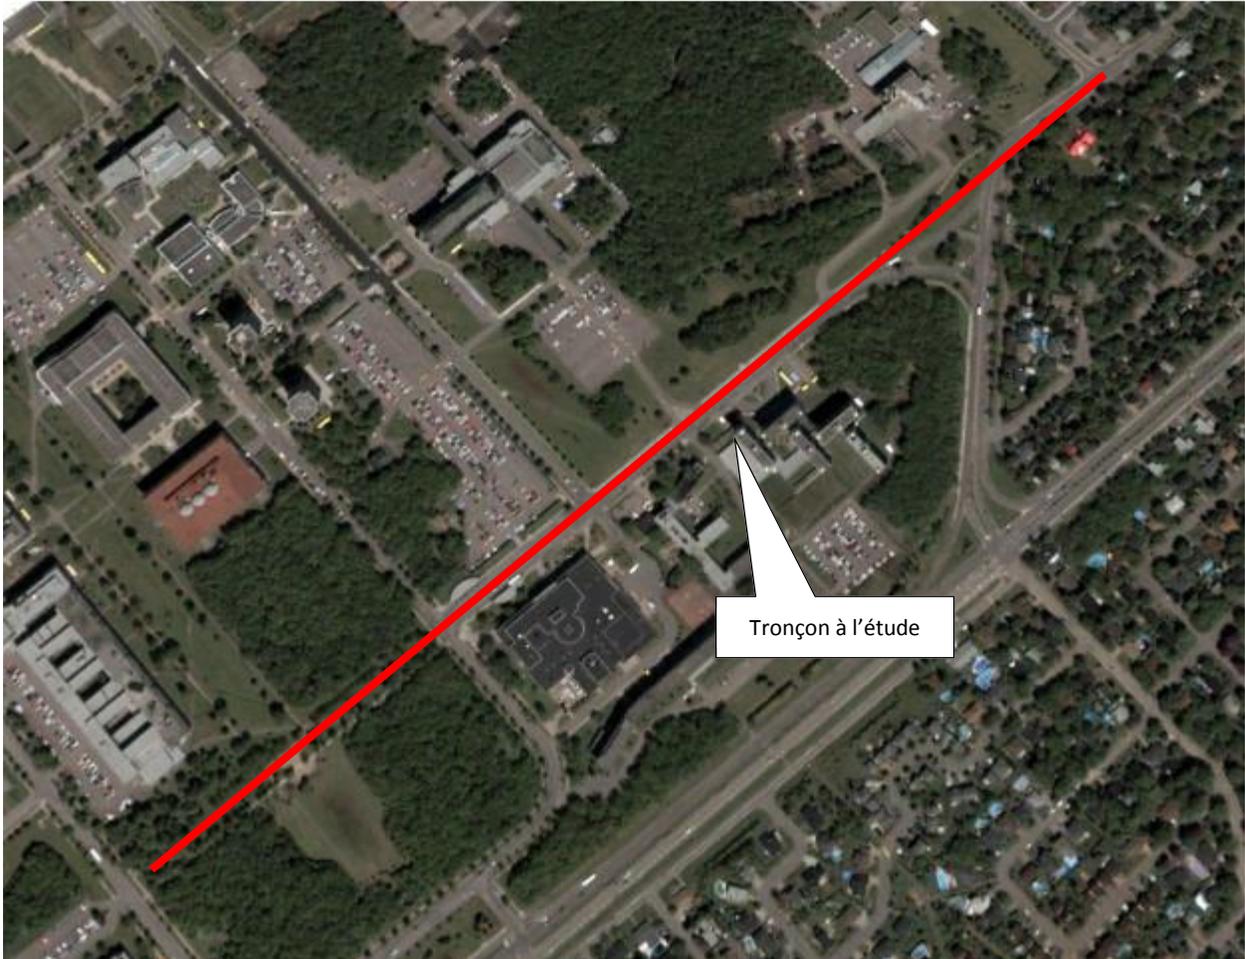
**EXTRAIT DE L'IMAGE SATELLITE DE 2003**

L'image satellite de **2003** montre qu'un nouveau pavillon a été construit à la place du précédent bâtiment au sud-est de l'intersection de l'avenue des Sciences Humaines et de la rue de l'Université, au sud de la rue de l'Université. Aucun autre changement notable n'est visible sur le site à l'étude ou le secteur environnant.

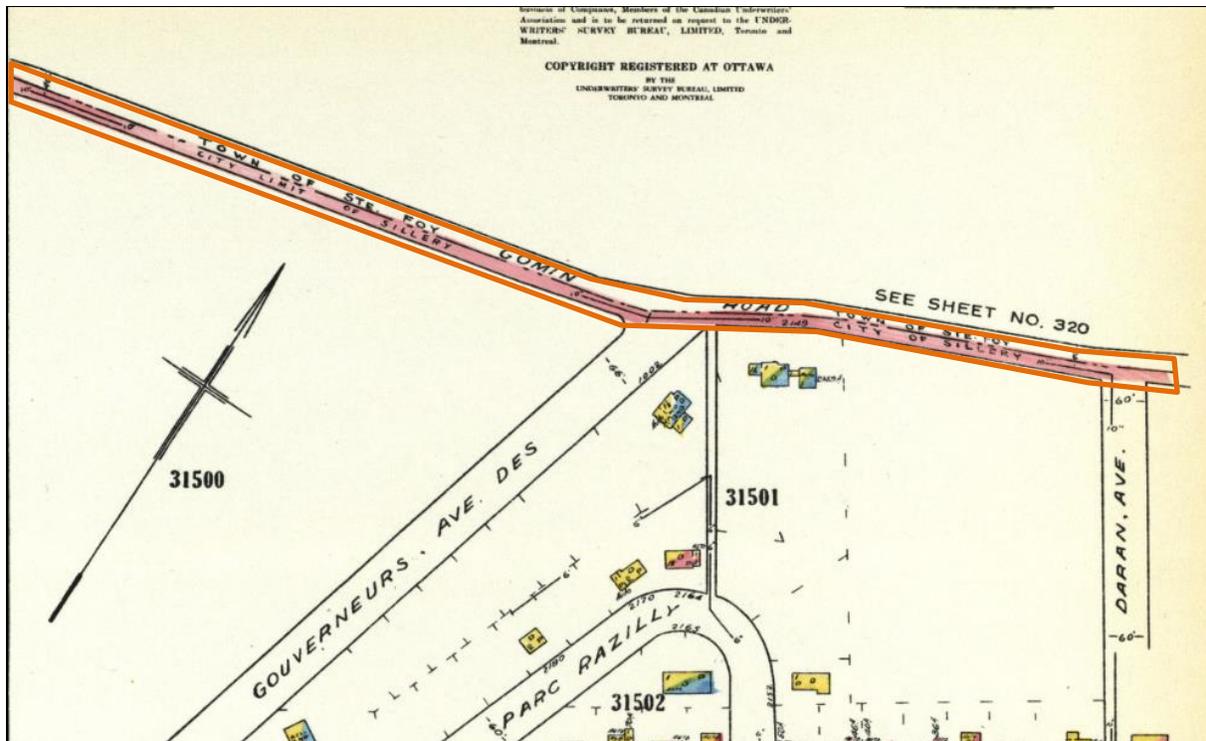
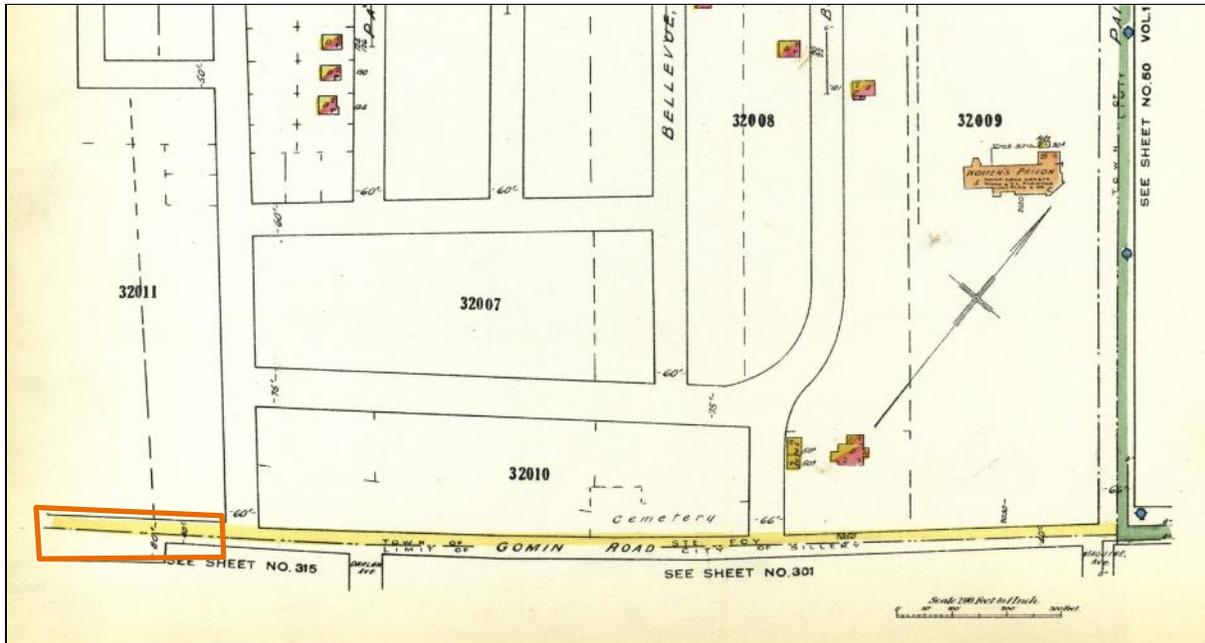
**EXTRAIT DU PLAN D'ASSURANCE INCENDIE DE 1951, MIS À JOUR EN 1962**

Les plans de **1951-1962** montrent l'extrémité est du site à l'étude, soit la rue Gomin (actuellement le boulevard René-Lévesque Ouest) entre l'avenue des Gouverneurs et l'avenue Myrand. Quelques bâtiments résidentiels sont présents au sud du boulevard René-Lévesque Ouest.

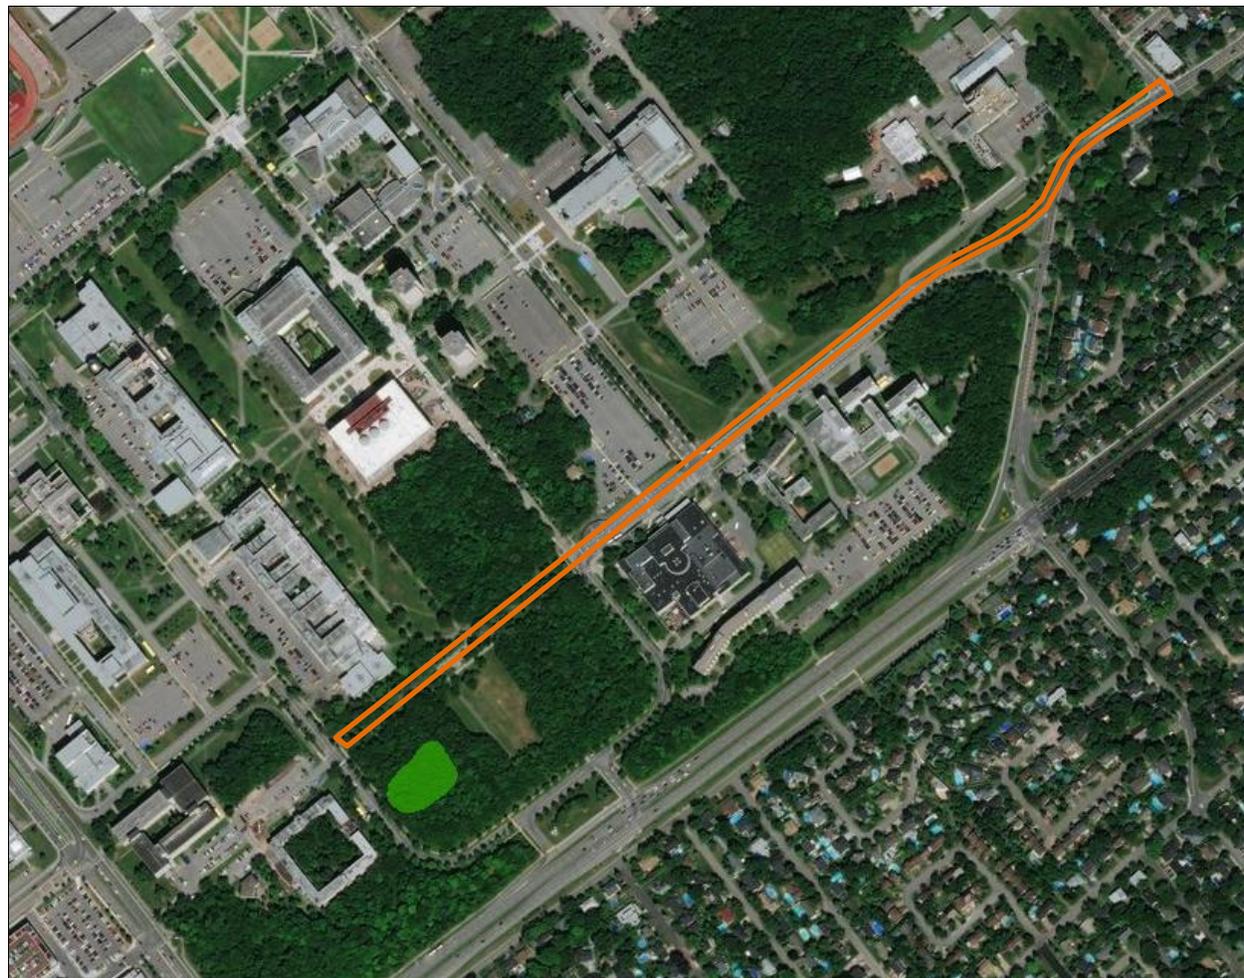
**EXTRAIT DE LA CARTE INTERACTIVE DE L'INVENTAIRE CANADIEN DES MILIEUX HUMIDES**

La consultation de l'Inventaire canadien des milieux humides (ICMH), publié par l'organisme Canards Illimités Canada, a permis de constater qu'un marécage est répertorié dans un rayon de 250 m autour du site à l'étude, soit au sud de la portion ouest à environ 50 m. Un extrait de la carte de l'ICMH est disponible en annexe 10.
