ÉVALUATION ENVIRONNEMENTALE DE
SITE – PHASE I

PROJET DE TRAMWAY – TRONÇON 9
BOULEVARD RENÉ-LÉVESQUE OUEST
ENTRE L'AVENUE MYRAND ET L'AVENUE
DES ÉRABLES, ARRONDISSEMENT DE
SAINTE-FOY-SILLERY-CAP-ROUGE
QUÉBEC, QUÉBEC

CODE CLIENT : **QUEBEC104**
N/D : **E7-14-1664-24**

Janvier 2019

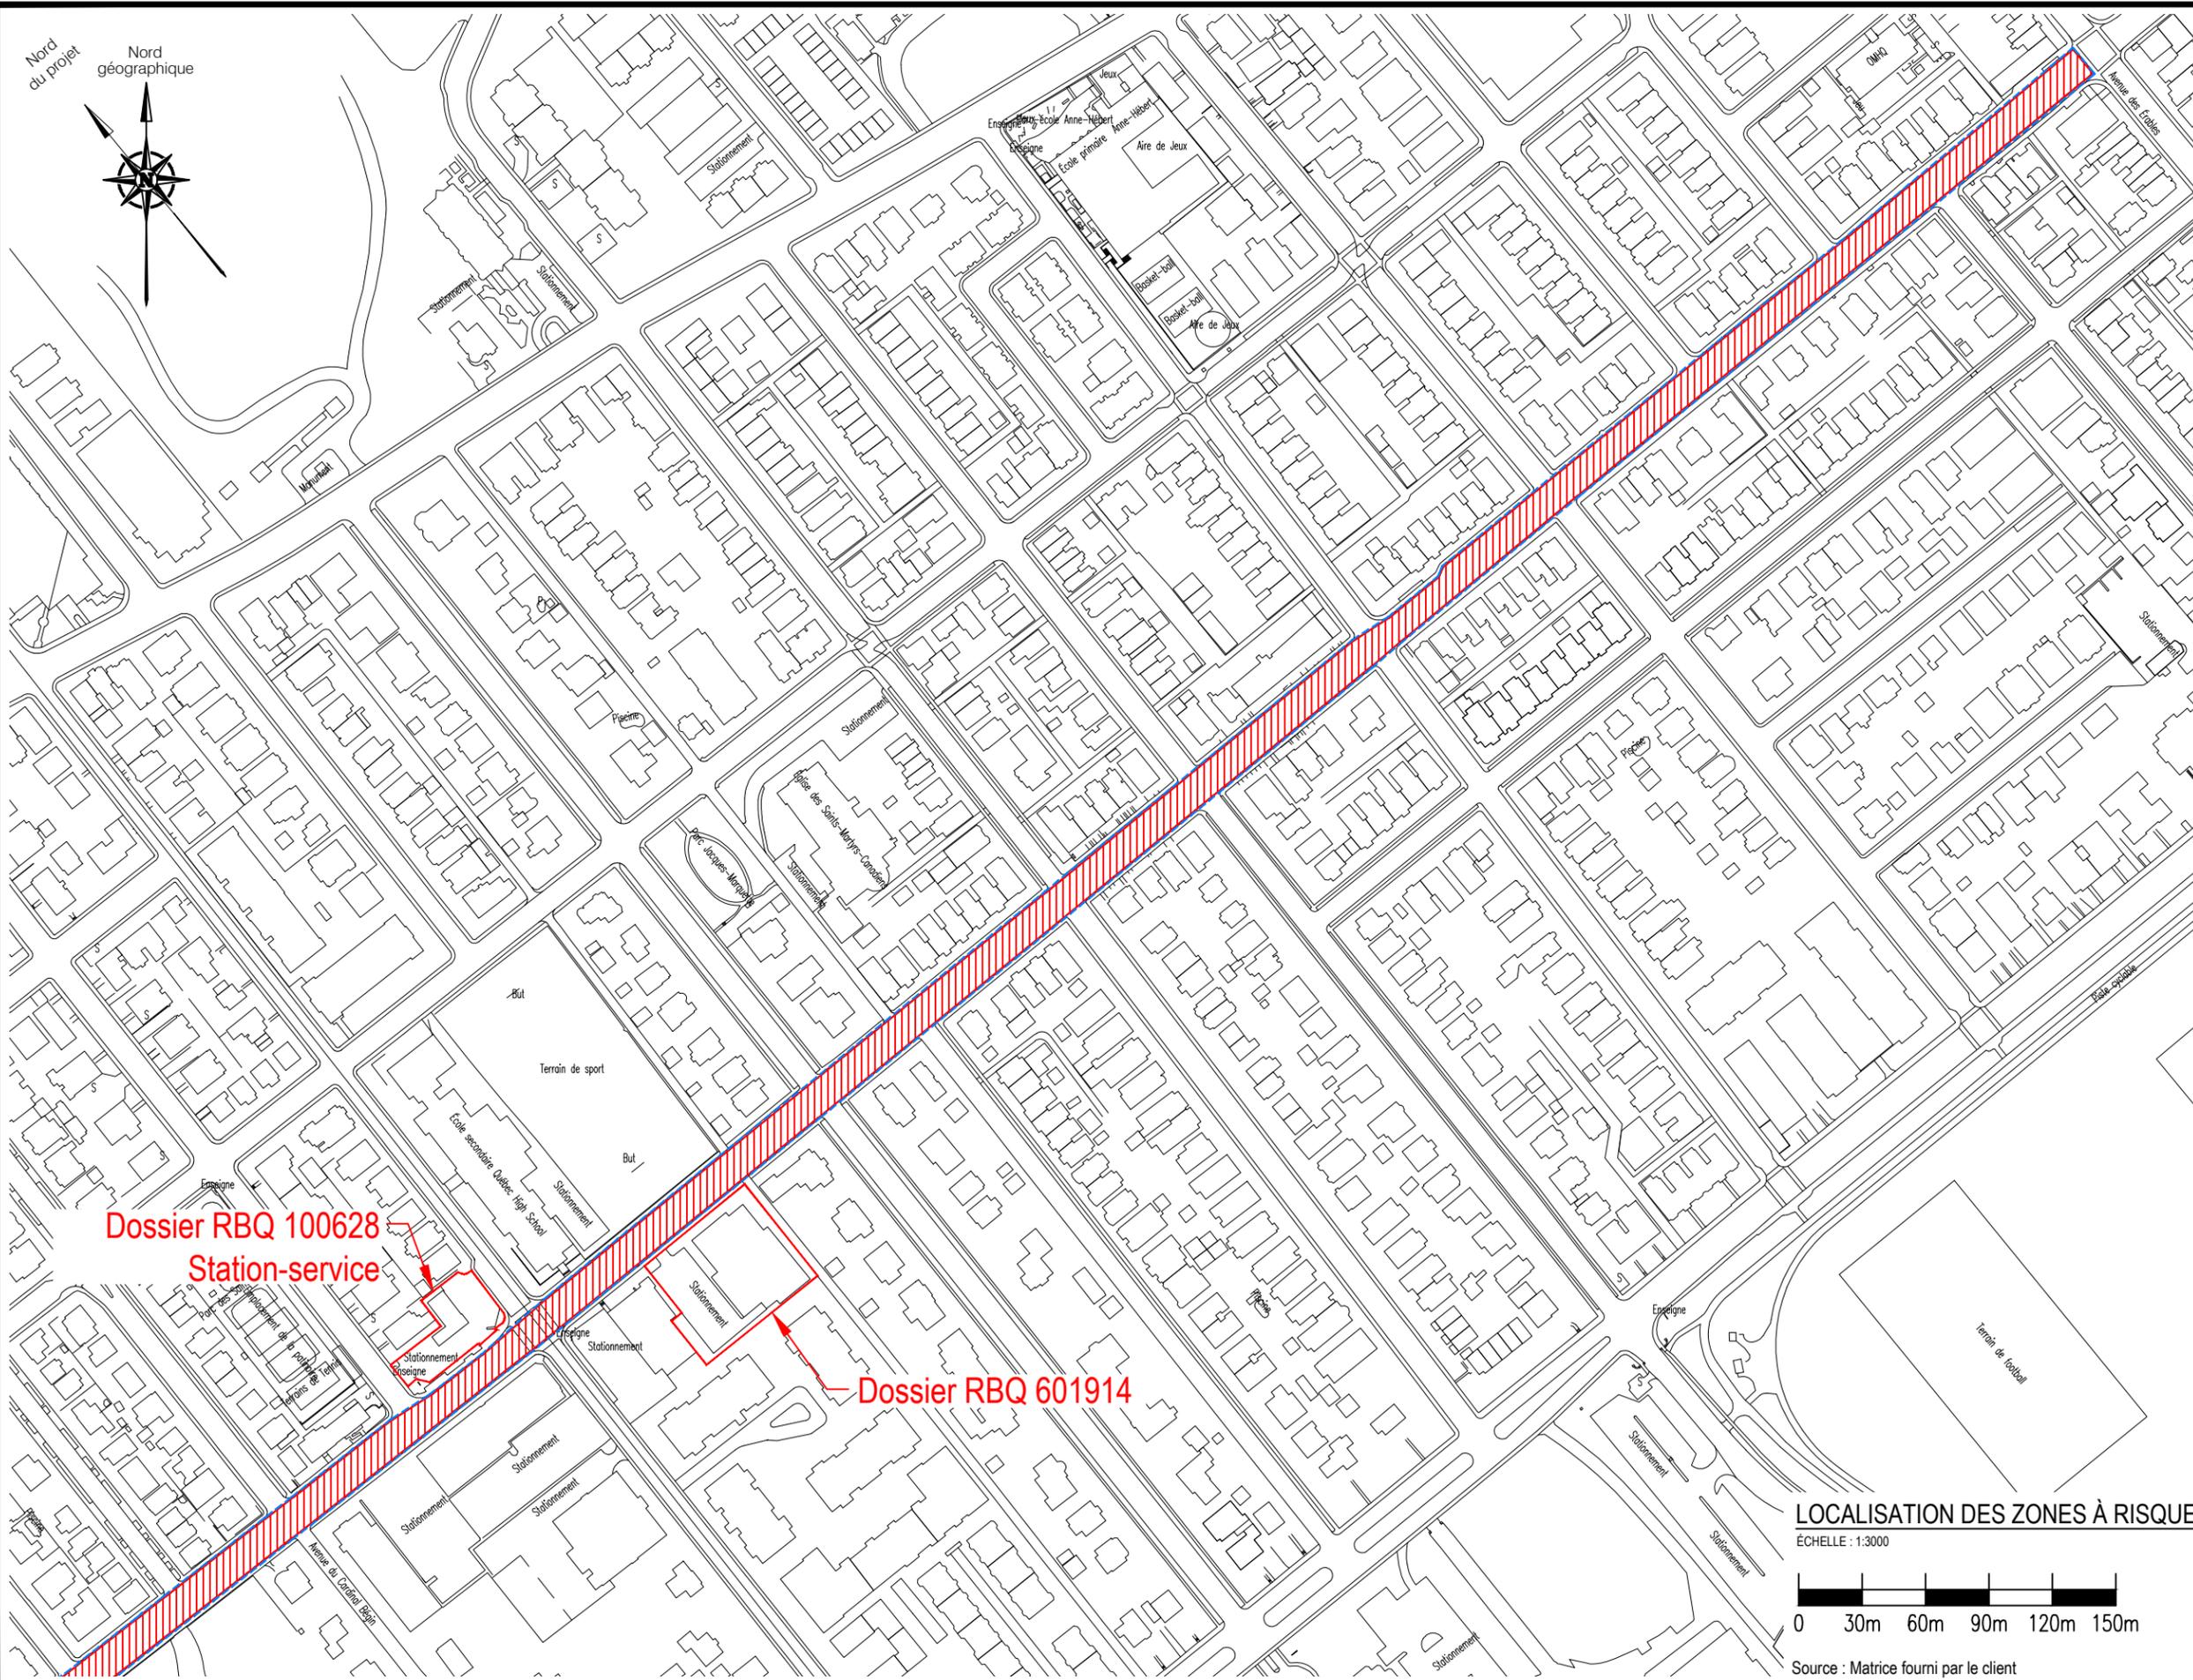
FIGURE FIG-02 : LOCALISATION DES ZONES À RISQUE

- Limites de la zone à l'étude
- Zone à risque
- Système de chauffage potentiel au mazout dans les bâtiments le long du site à l'étude

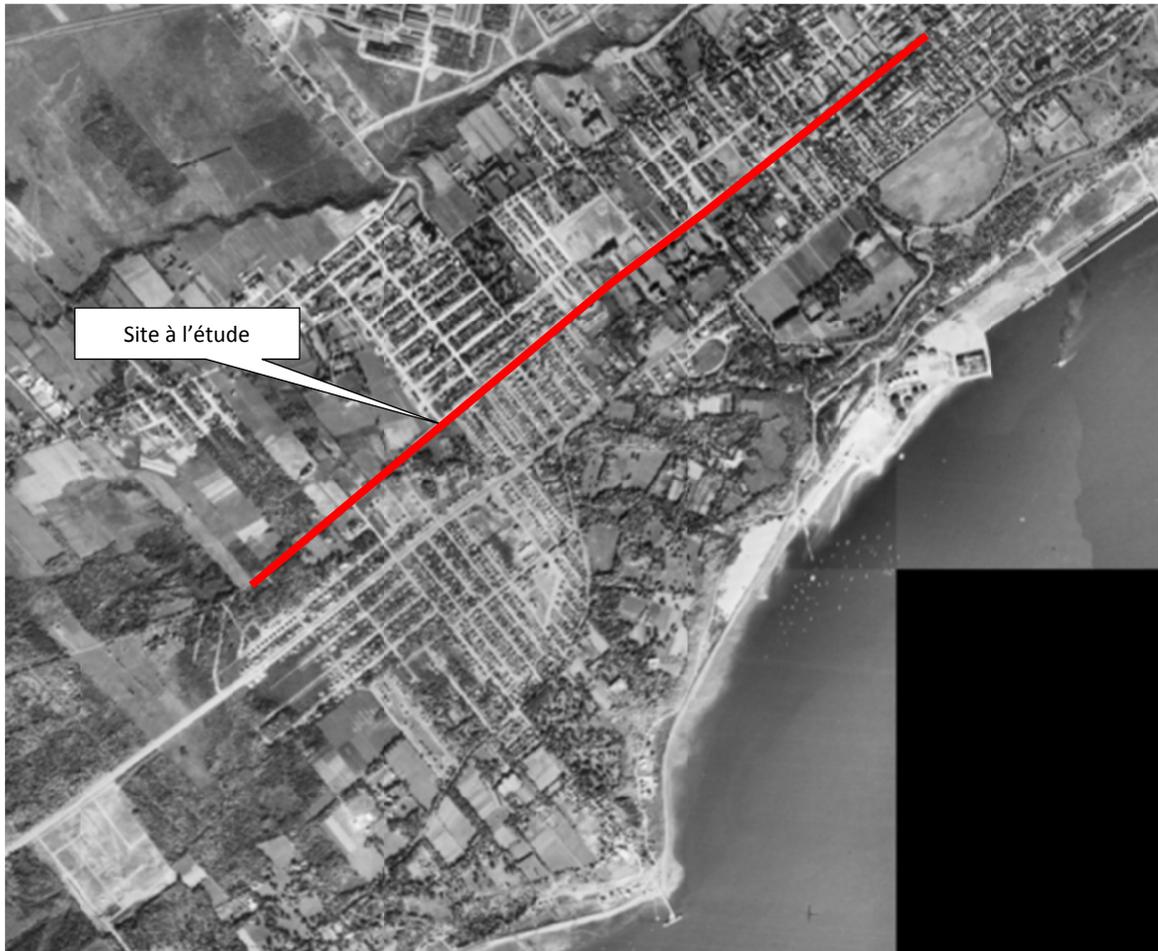
EXTRAIT DE LA PHOTOGRAPHIE AÉRIENNE DE 1948

La photographie aérienne de **1948** montre que le boulevard René-Lévesque Ouest est présent, mais une petite partie n'est pas encore présente, soit le tronçon entre le chemin Gomin et la rue Gérard-Morisset. Le secteur entre l'avenue Myrand (non présente en 1948) et la rue Eymard est principalement à usage agricole ou vacant avec quelques bâtiments résidentiels. Par ailleurs, entre la rue Eymard et l'avenue des Érables, le secteur est à vocations résidentielle et/ou commerciale.

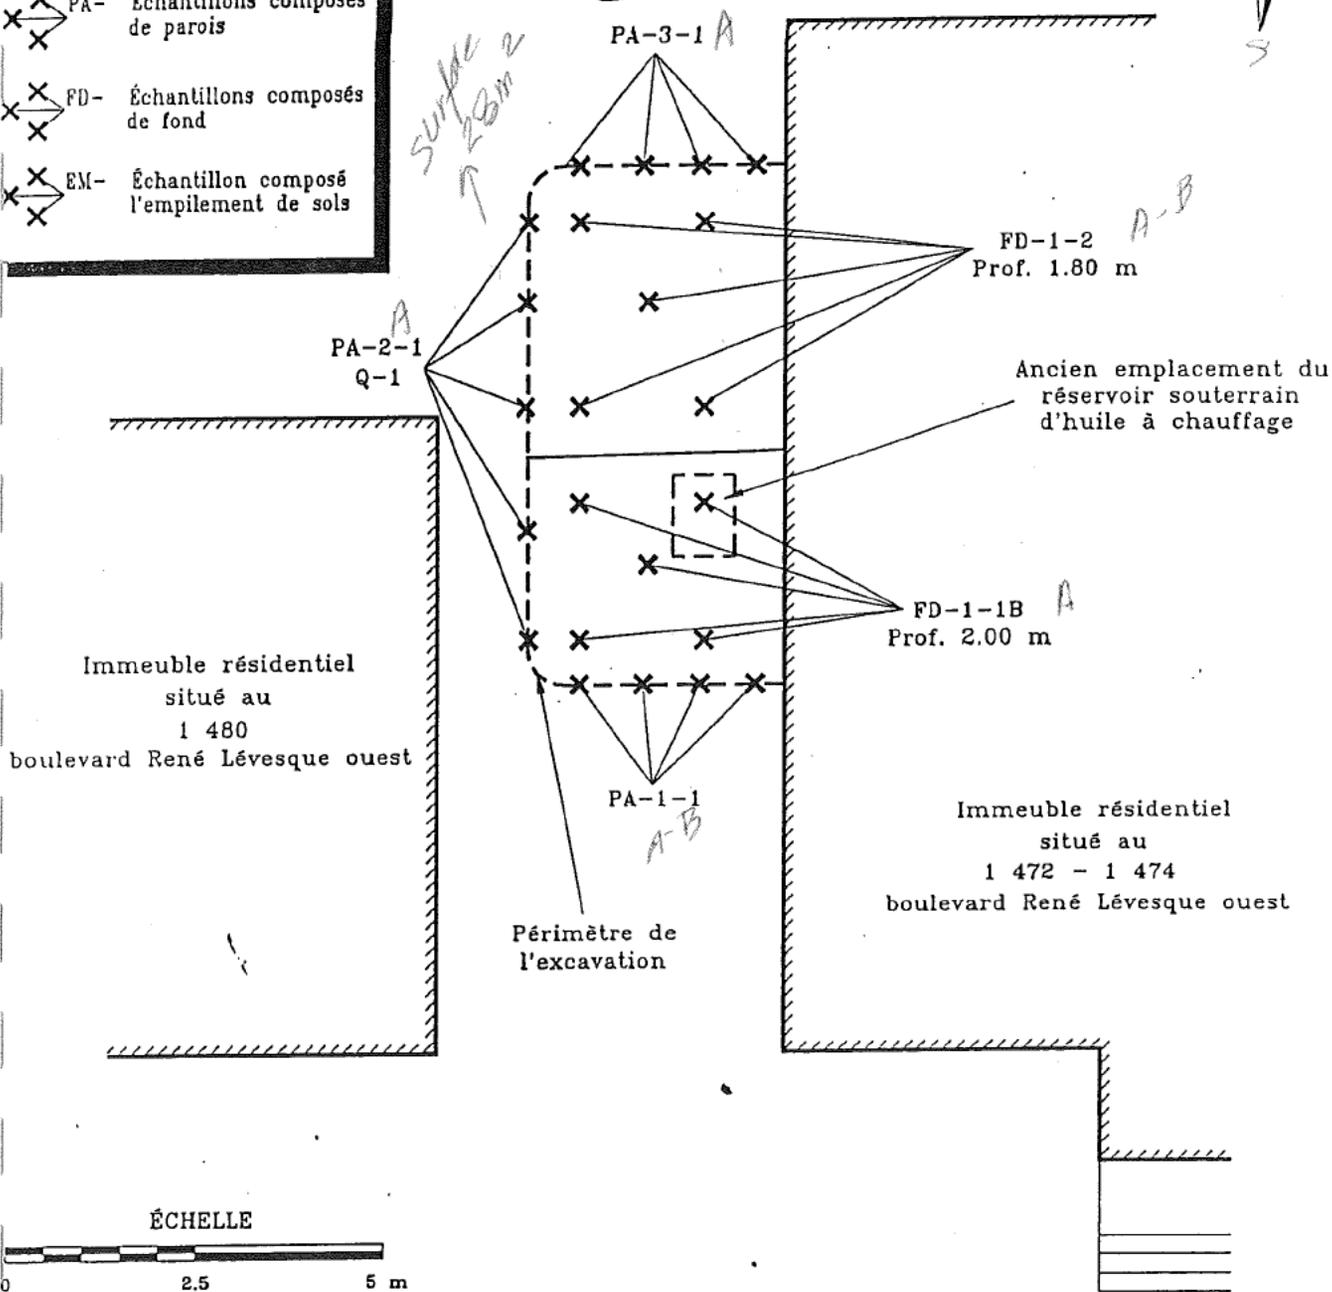
| Titre : | TRAVAUX DE RÉHABILITATION CONDITIONS FINALES |

- PA- Échantillons composés de parois
- FD- Échantillons composés de fond
- EM- Échantillon composé l'empilement de sols

De plus, la figure 1 illustre les conditions finales de l'excavation.

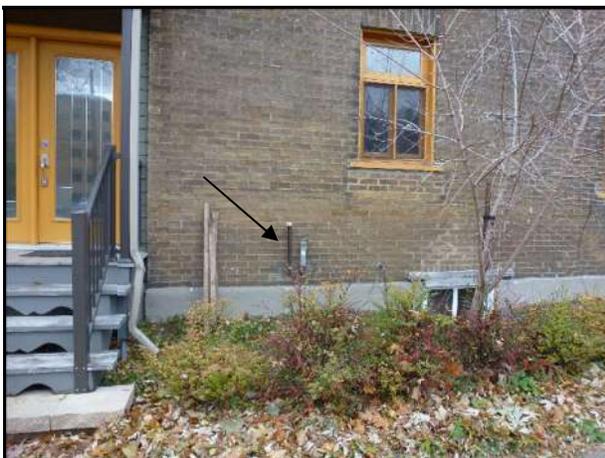
PHOTOGRAPHIE 7 :

Vue des tuyaux d'évent et de remplissage reliés au système de chauffage au mazout au 984, avenue Dessane, voisin immédiat du site à l'étude.

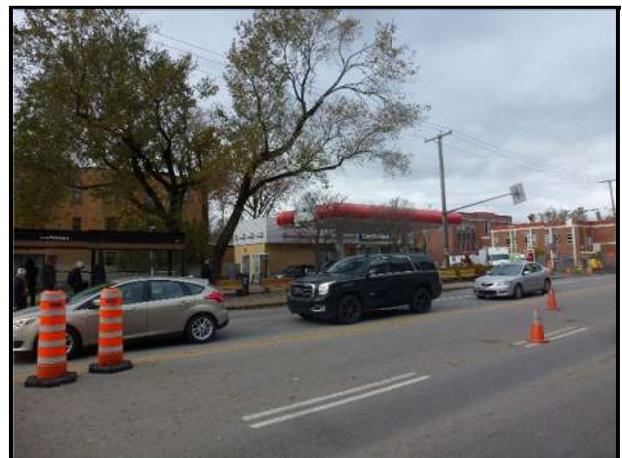
PHOTOGRAPHIE 8 :

Station-service située au 900, boulevard René-Lévesque Ouest.

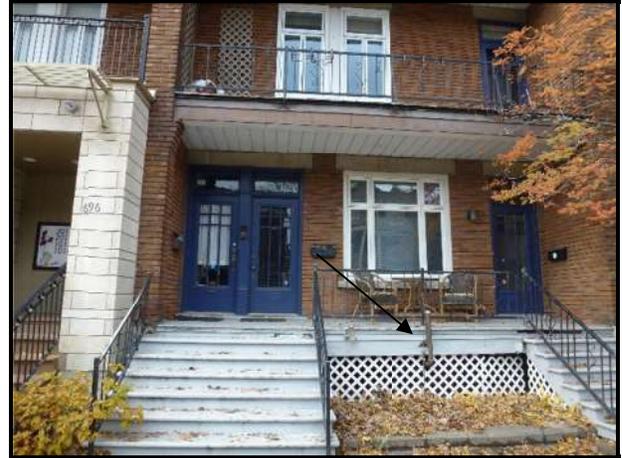
PHOTOGRAPHIE 10 :

Vue du tuyau de remplissage relié au système de chauffage au mazout au 688, boulevard René-Lévesque Ouest, voisin immédiat du site à l'étude.
