# RÉSEAU STRUCTURANT DE TRANSPORT EN COMMUN ÉVALUATION DU PATRIMOINE BÂTI – TRACÉ DU TRAMWAY

## RAPPORT TRONÇON 7 Mai 2020

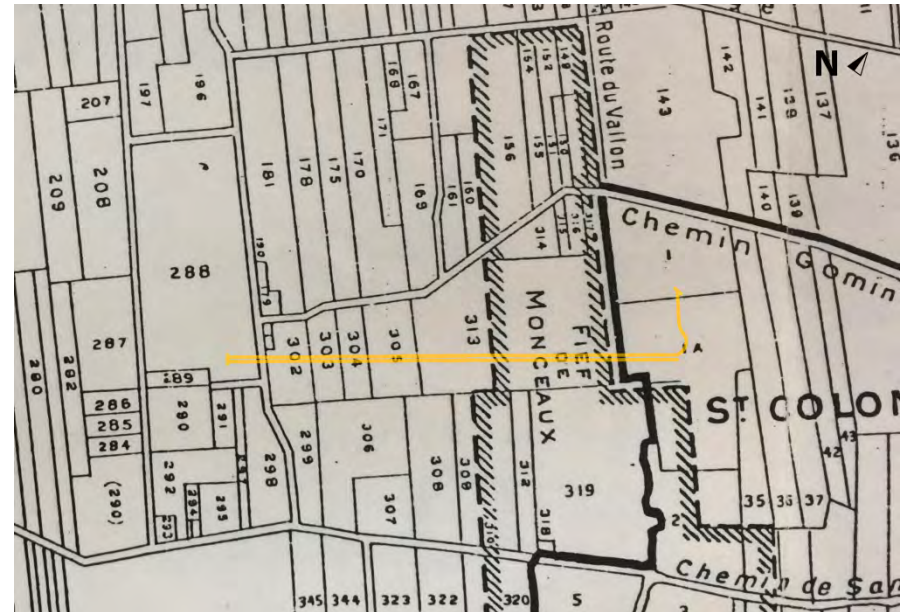
Figure 02

Le découpage cadastral dans le secteur du T-7, représenté sur une carte datant de 1902. Le fief de Monceaux y est représenté. Le trait jaune indique le parcours du T-7. Carte parue dans l'ouvrage suivant : Henri-Arthur Scott, *Une paroisse historique de la Nouvelle-France. Notre-Dame-de-Foy*, J.-A.-K. Laflamme imprimeur, 1902.

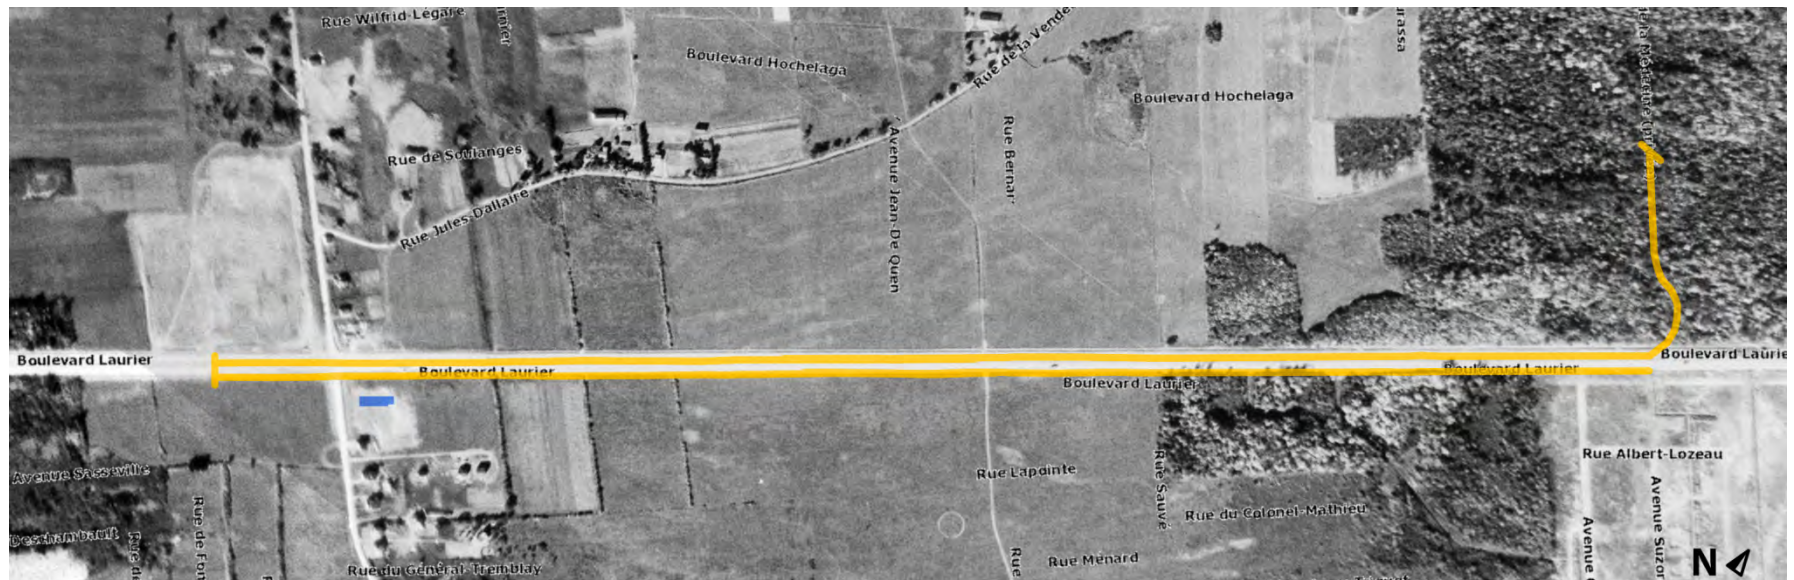
Figure 03 Le parcours et les abords du T-7 en 1948. Photo aérienne, Ville de Québec.

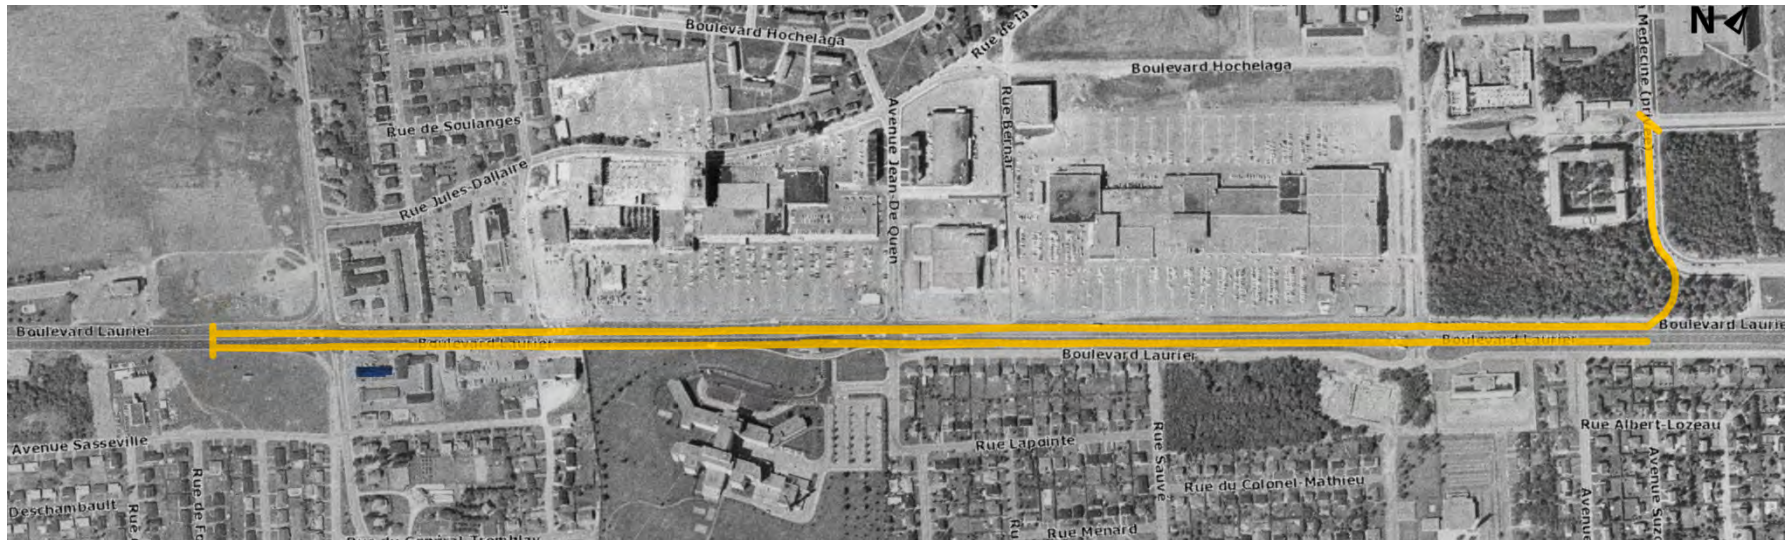
Aussi, il n'est pas surprenant de constater que la comparaison de la photo aérienne de 1948 avec celle de 1963/1965 démontre l'impressionnant boom de construction qui a eu lieu au cours de cette période aux abords du T-7. Le nombre d'édifices construit à compter de 1948 atteint presque celui d'aujourd'hui.

Figure 04 Le parcours et les abords du T-7 en 1965. Photo aérienne, Ville de Québec.

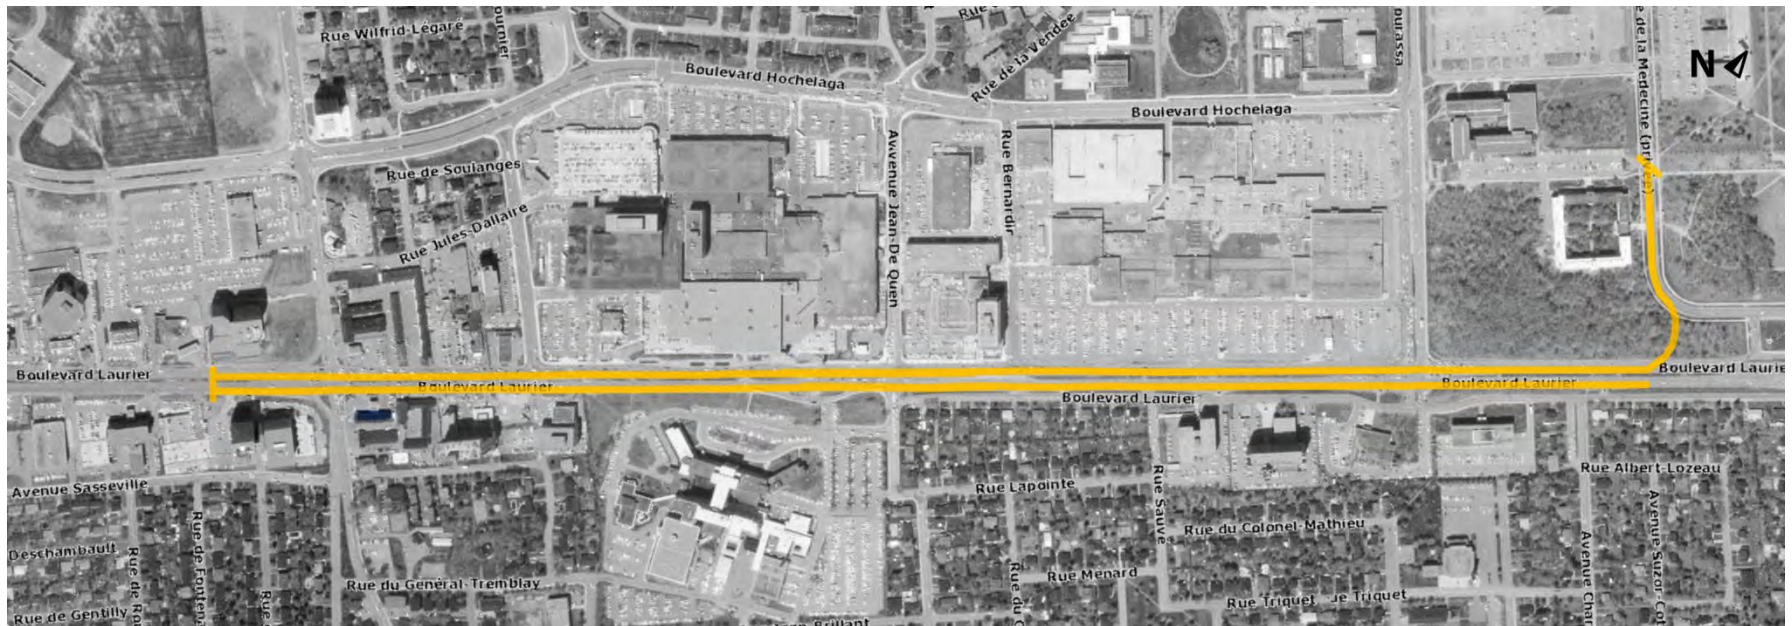
À compter de 1965, l'infrastructure bâtie aux abords du boulevard Laurier dans le T-7 atteindra son niveau d'occupation actuel. Les immeubles érigés avant 1965 seront agrandis, notamment les centres commerciaux et le CHUL. Les rares terrains qui étaient vacants en 1965 seront bâtis, notamment ceux localisés à l'intersection de la route de l'Église et le terrain à l'est de la rue Sauvé.

Figure 05 Les abords du T-7 en 1985. Photo aérienne, Ville de Québec.

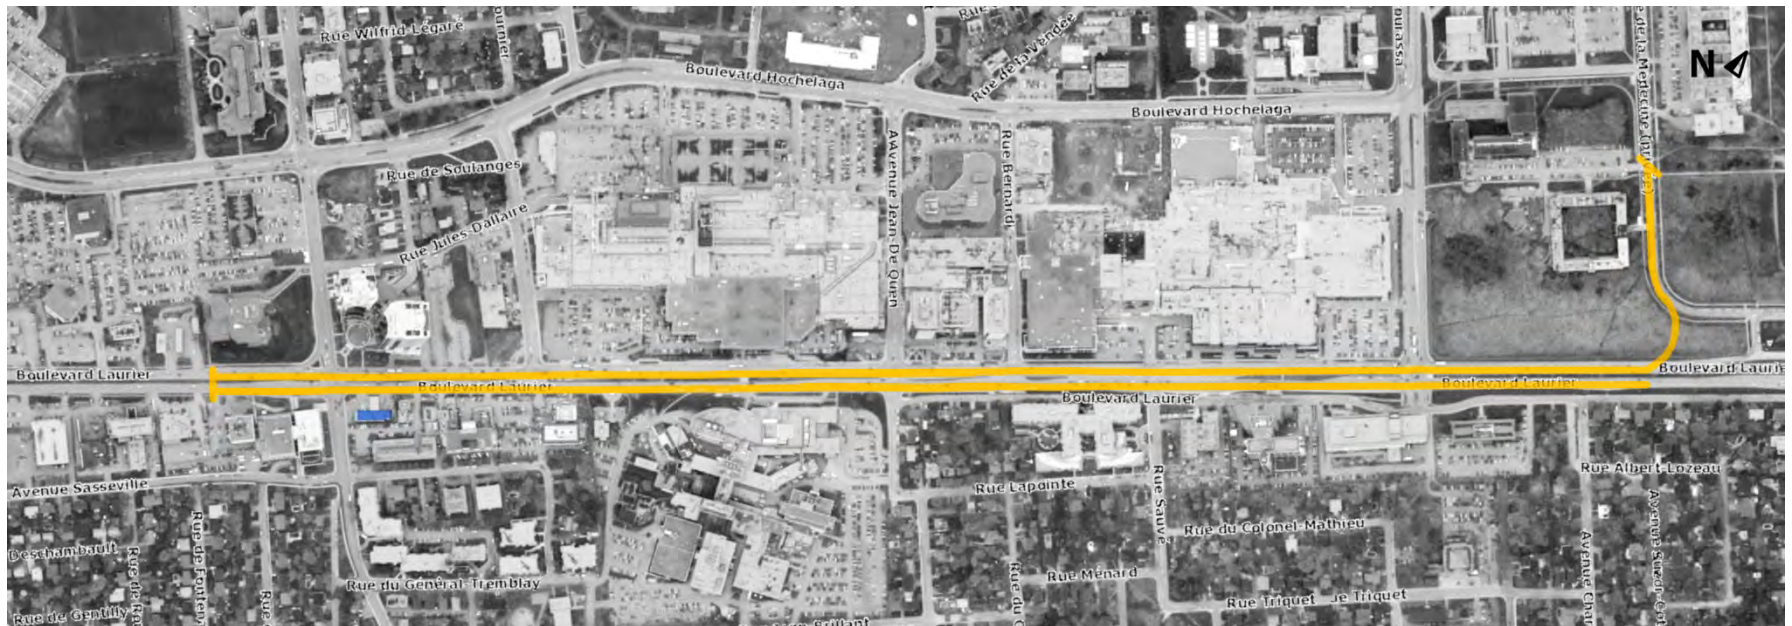
Entre 1985 et 2017, le cadre bâti évolue somme toute relativement peu au point de vue quantitatif. Toutefois, les immeubles érigés au cours de cette période ont un impact majeur sur le paysage et marquent considérablement les abords du T-7. C'est le cas particulièrement des édifices en hauteur du complexe Jules-Dallaire. L'agrandissement de Place Sainte-Foy vers le sud marque aussi les abords du T-7.

Figure 06 Les abords du T-7 en 2017. Photo aérienne, Ville de Québec.

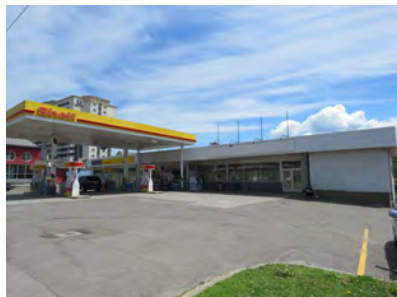
IMG\_2893.jpg

### Station-service Shell

Catégorie de bien: **Bâtiment sans intérêt patrimonial**

État physique GPTM

**Supérieur**

Valeur d'authenticité

**Faible**

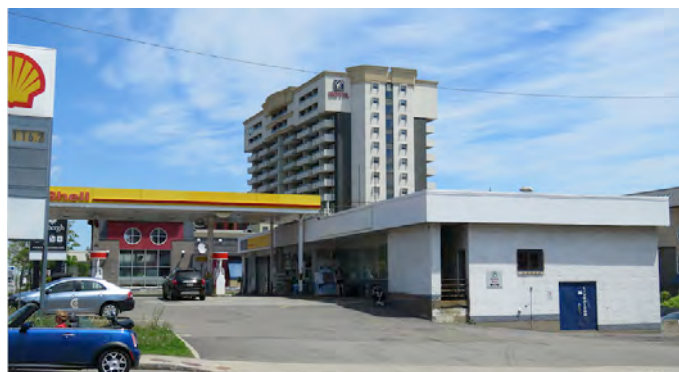
La station-service Shell, au coin sud-est de la route de l'Église.  
2831, boulevard Laurier.

La station-service offre globalement un assez bon état physique. Nous avons seulement observé un peu de corrosion sur les poteaux de soutien de la marquise. Les revêtements de brique et de métal nous ont paru dans un état très acceptable. Aussi, son état physique est bon, la 2<sup>e</sup> cote sur une possibilité de quatre.

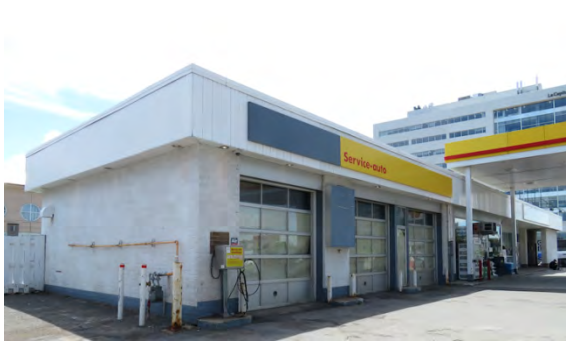
Mur latéral est et façade avant. Mur en brique.

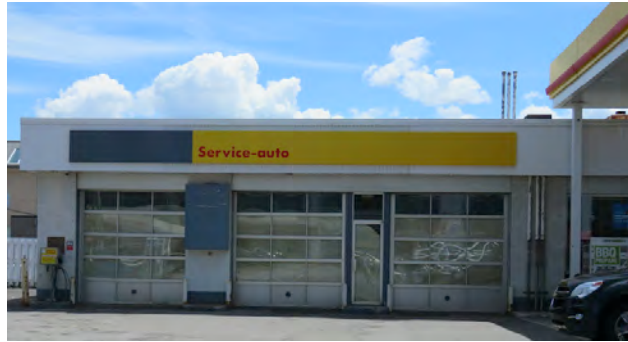
Façade avant de la partie est de la station-service.

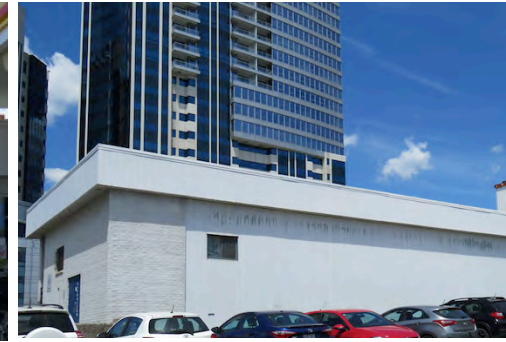
Élévation ouest et arrière de la station-service.  
Brique et revêtement en acier émaillé.

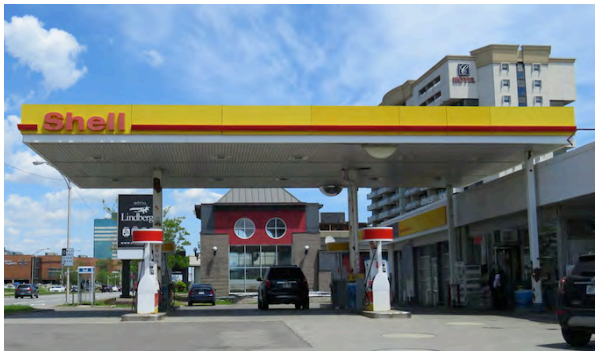
Marquise au-dessus des pompes à essence.

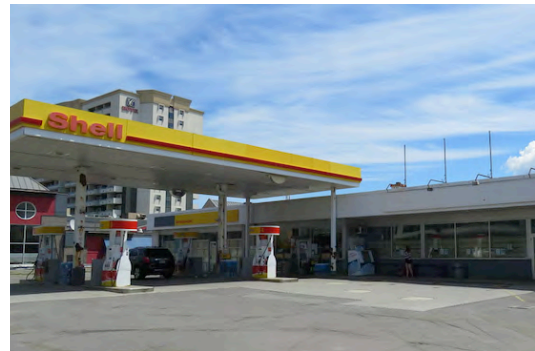
Marquise et façade avant de la partie de la station-service.

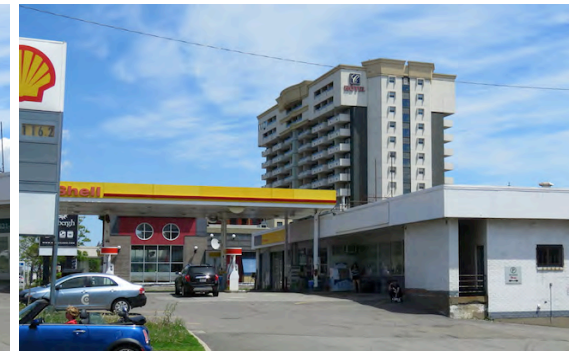
Marquise, façade et élévation ouest de la station-service.

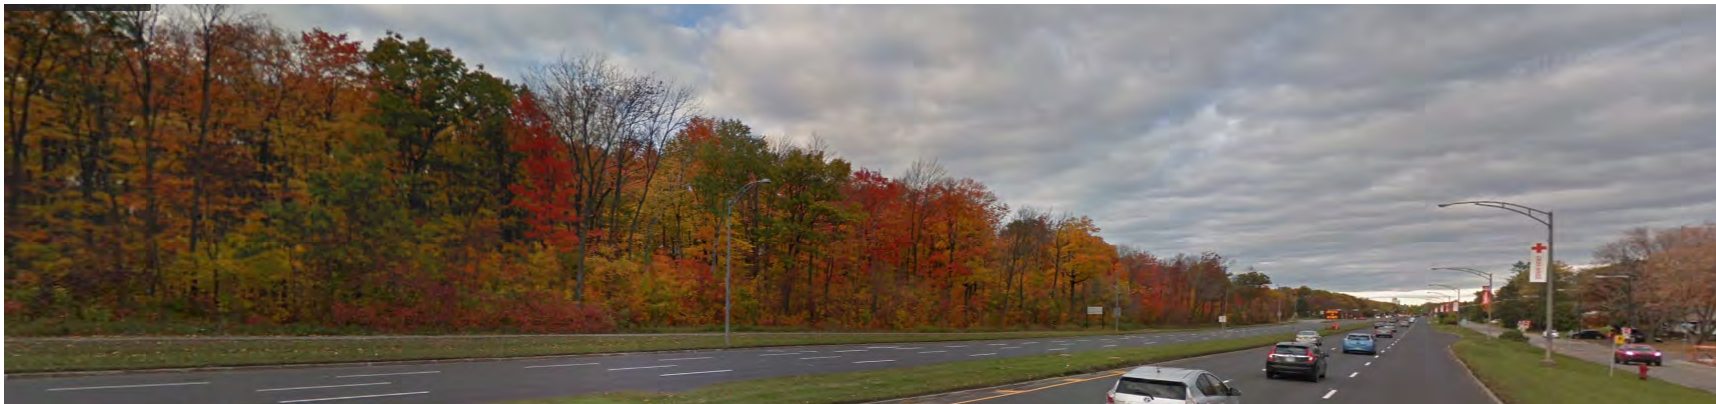
Le boisé compris entre le boulevard Laurier, le boulevard Robert-Bourassa, l'Avenue de la Médecine et le Pavillon Lacerte, sur les terrains de l'Université Laval, possède une forte valeur paysagère à la fois par son impact sur le corridor visuel du boulevard Laurier et la délimitation sud du Campus. Il constitue un rappel important du couvert forestier qui recouvrait le plateau de Ste-Foy avant son développement et fait l'objet de protection par l'Université.

Figure 7 Paysage du boulevard Laurier le long du tronçon 7 à l'approche de l'Université Laval.

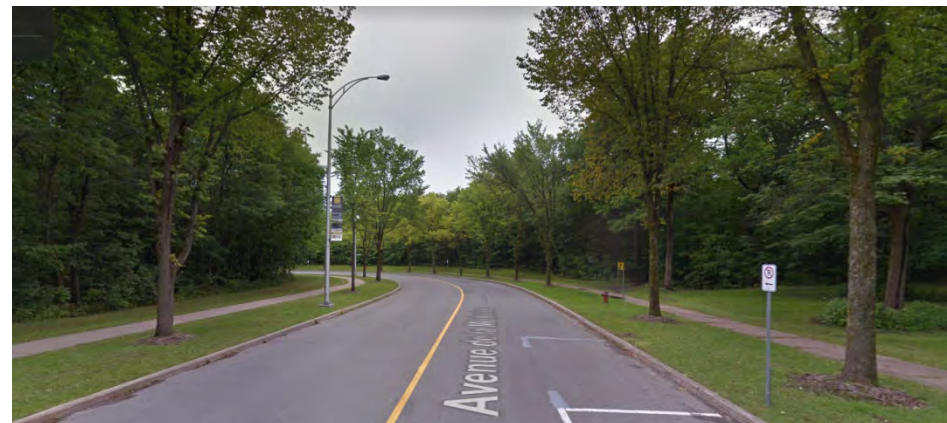
Il s'agit certainement d'une perspective digne de mention. Les interventions liées au passage du tramway, et plus précisément celles visant à prolonger l'Avenue de la Médecine vers le boulevard Laurier devrait tendre à minimiser l'abattage d'arbre et minimiser l'effet de percée dans le continuum boisé à partir du Boulevard.

Figure 8 et 9 Importance du boisé sur le Boulevard Laurier et emplacement de la percée prévue dans l'axe de l'avenue de la Médecine.
